## Desalinhamento + Corrosão = Falha!

Julho 2004

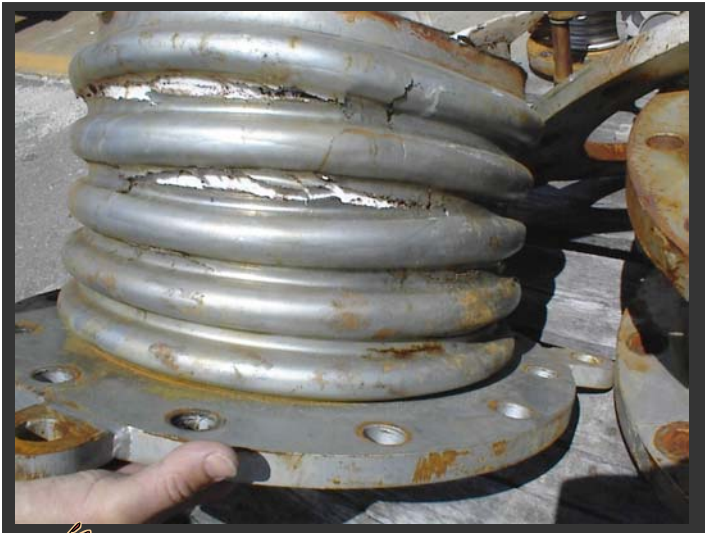
Esta junta de dilatação, em aço inox e revestida a TFE, fazia parte de um sistema de tubagens contendo uma elevada concentração de HCl. A junta de dilatação não foi devidamente instalada e o ácido fragilizou o fole de aço inox. Esta fragilização, juntamente com fadiga do material causada por desalinhamento e deficiente fixação, causaram a ruptura da junta. A falha que se vê na imagem ocorreu um dia depois da junta ter sido alvo de uma inspecção visual. Felizmente a pressão no sistema era baixa, a fuga pequena, e ninguém estava por perto quando aconteceu. Neste caso não houve feridos. Mas se as circunstâncias tivessem sido ligeiramente diferentes...

- A linha em que foi usada esta junta de dilatação estava desalinhada em  $\frac{3}{4}''$ , o que causou stress à junta de dilatação.
- Três pernos, que limitavam a extensão e compressão da junta de dilatação, não foram colocados por falta de espaço. Isto permitiu um movimento excessivo na junta e aumentou ainda mais o stress.
- A especificação da junta foi alterada após mudanças no processo com introdução de novos químicos, mas a junta nunca foi substituída de acordo com a nova especificação, que requeria aço inoxidável de melhor qualidade. Isto provavelmente contribuiu para a fragilização do aço pelo HCl tornando-o propício a fissuras ou ruptura por stress.

- ✓ As juntas de dilatação são equipamentos projectados com precisão e **DEVEM** ser instalados correctamente!
- ✓ Garante que todo o equipamento é instalado de acordo com as especificações do fabricante!!! Usa o procedimento de Controlo de Modificações para rever **QUALQUER** modificação ou alteração.

- ✓ Ao fazer inspecções visuais verifica todas as alterações desde as inspecções anteriores e informa o departamento de inspecção. *Protege-te contra falhas súbitas durante a inspecção.* Por vezes a inspecção visual a um equipamento em serviço não é suficiente. Provavelmente o equipamento terá que ser desmontado, ou até substituído após um determinado tempo de vida.

- 2) O desalinhamento pode causar fissuras/rupturas por stress.
  - 3) O HCl fragiliza o aço inoxidável.
- ✓ Os programas de inspecção e manutenção não devem desprezar causas comuns e modos de falha expectáveis em juntas de dilatação.
