## Ignifugação de Suportes Estruturais

Maio 2010

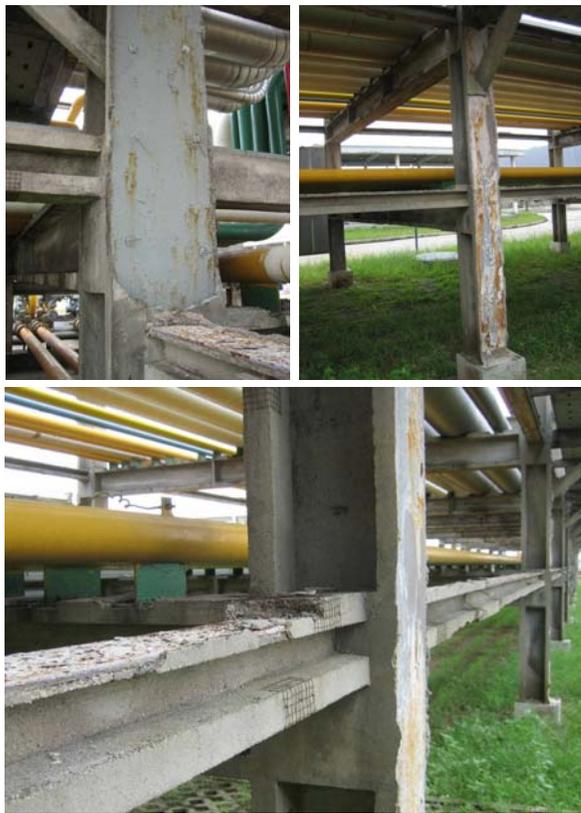
← Exemplos de danos na protecção ao fogo em suportes de aço para tubagens – a ignifugação foi removida, degradou-se ou caiu.

- Quando andas pela área procura danos na protecção ao fogo em vigas e pilares de suporte, edifícios, estruturas de processo ao ar livre e outros suportes de equipamento.
- Incluir a verificação da ignifugação como parte das rotinas de inspecção de segurança da tua fábrica.
- Reporta os danos observados e garante que são reparados.
- Se algum trabalho requer a remoção temporária da ignifugação em elementos estruturais, garante que é recolocada quando o trabalho termina.
- Se houver algum dano na ignifugação dos elementos estruturais no decurso de outros trabalhos, reporta o dano e garante que é reparado.
- Está atento porque danos na protecção ignífuga também podem permitir a entrada de água, o que poderá aumentar os danos à própria ignifugação e corroer o aço que está protegido.
