## Bestuur tydelike aanlegveranderinge!

Oktober 2012

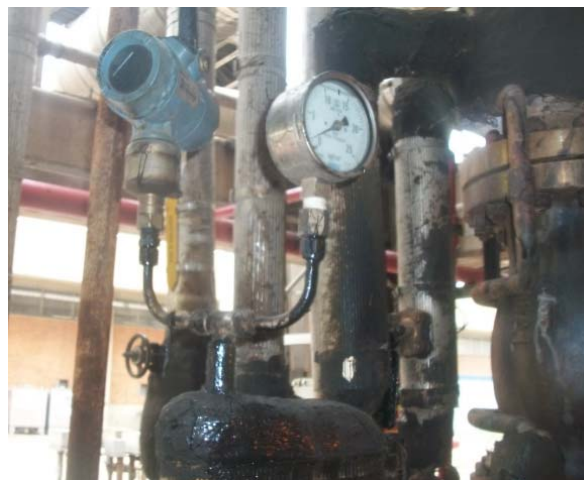
Die filter op die suiglyn van 'n pomp het gereeld verstop. As gevolg hiervan was dit nodig om die uitlaatdruk van die filter te monitor, lokaal en op die instrumentpaneel. Die installasie van die druksensor was dringend en om tyd te bespaar is die druksensor op dieselfde konneksie as die lokale drukmeter geïnstalleer en is 'n plastiekbuis (tubing) gebruik vir die konneksie. Hoewel almal aanvaar het dat dit 'n tydelike installasie was, is behoorlike ontwerp- en ingenieursstandaarde nie gevolg nie. Daar is ook geen risiko-analise van die voorgestelde verandering gedoen nie.

Ongeveer drie jaar later het die plastiekbuis gefaal en vlambare materiaal teen 'n temperatuur van 360° C is vrygelaat. Die lekkende materiaal het ontbrand en die masiewe brand daarna het die hele aanleg verwoes.

- ➔ Die tydelike installasie is gedoen sonder om toepaslike ingenieursontwerpstandaarde te volg.
- ➔ Die pypwerk van die tydelike instalasie was blootgestel aan vibrasie van die pomp.
- ➔ Die drukmeter aan die einde van die plastiekbuis het soos 'n pendulum geswaai aan die buis. 'n Plastiekbuis is nie meganies sterk genoeg om vibrasie, beweging en gewig soos die van 'n drukmeter te dra nie.
- ➔ Die oorsaak vir die verstopping van filters in die pompsuiglyn is later opgelos en die druksensor was nie meer nodig nie, maar die tydelike installasie is nooit verwyder nie!
- ➔ Omdat dit 'n "tydelike" installasie was, en nie meer nodig was nie, het die drukmeter en sensor nie dieselfde aandag van instandhouding en inspeksie-skedules gekry as permanente toerusting nie. Dit lyk of almal vergeet het daarvan toe die filterprobleme opgelos is

- ➔ Volg jou aanleg se Bestuur van Verandering-prosedure (Management of Change – MOC) vir **alle** veranderinge aan pypwerk, toerusting en prosedures.
- ➔ Onthou dat tydelike veranderinge dieselfde deeglike risiko-analise nodig het as permanente veranderinge.

- ➔ Moet nooit veranderinge aan pypwerk maak as dit nie hersien is deur spesialiste om te verseker dat aanvaarde ingenieursstandaarde and goeie praktyk gevolg is nie.

- ➔ Volg aanbevelings van die toerustingvervaardiger.
- ➔ Wanneer "tydelike" veranderinge gemaak word, moet daar 'n vervaldatum wees en die verandering moet verwyder word voor daardie datum, of andersins kan daar na deeglike risiko-analise besluit word om die verandering permanent te maak. Moenie dat 'n tydelike verandering permanent word sonder deeglike risiko-analise nie!

- ➔ As jy toerusting of pypwerk in jou aanleg sien wat nie meer gebruik word of nodig is nie, stel voor dat dit verwyder word.

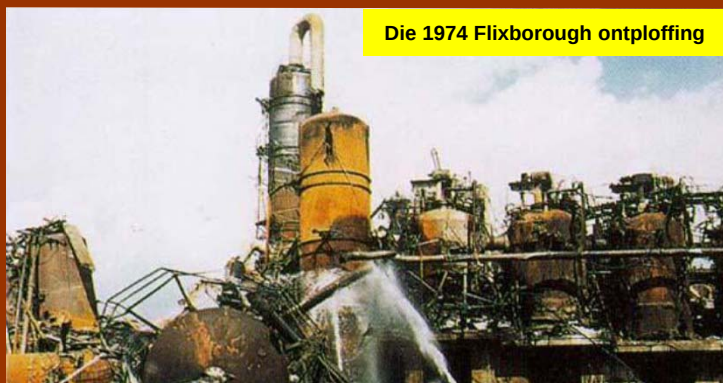
Heelwat aspekte van hierdie insident stem ooreen met die Junie 1974 ontploffing in Flixborough, England (Junie 2004 Process Safety Beacon). In die Flixborough ontploffing is 28 mense dood en 36 beseer. Die insident het 'n groot invloed gehad op prosesveiligheids-bestuurssisteme en wetgewing regdeur die wêreld. Die pyp wat by Flixborough gefaal het was baie groter, maar gemeenskaplike faktore met die plastiekbuis-insident is onder meer:

- 'n Bestuur van Verandering risiko-analise is nie gedoen vir die tydelike pypverandering nie.
- Die tydelike pypwerk is nie gedoen volgens aanvaarde ingenieursstandaarde nie, en pype is nie behoorlik ondersteun nie.
- Spanning op die tydelike pyp was een van die oorsake van die faling.

Die 1974 Flixborough ontploffing
