## Kasım 2012 Beacon'ı "Hatayı Bul" Yarışmasına Bazı Cevaplar

Ocak 2013

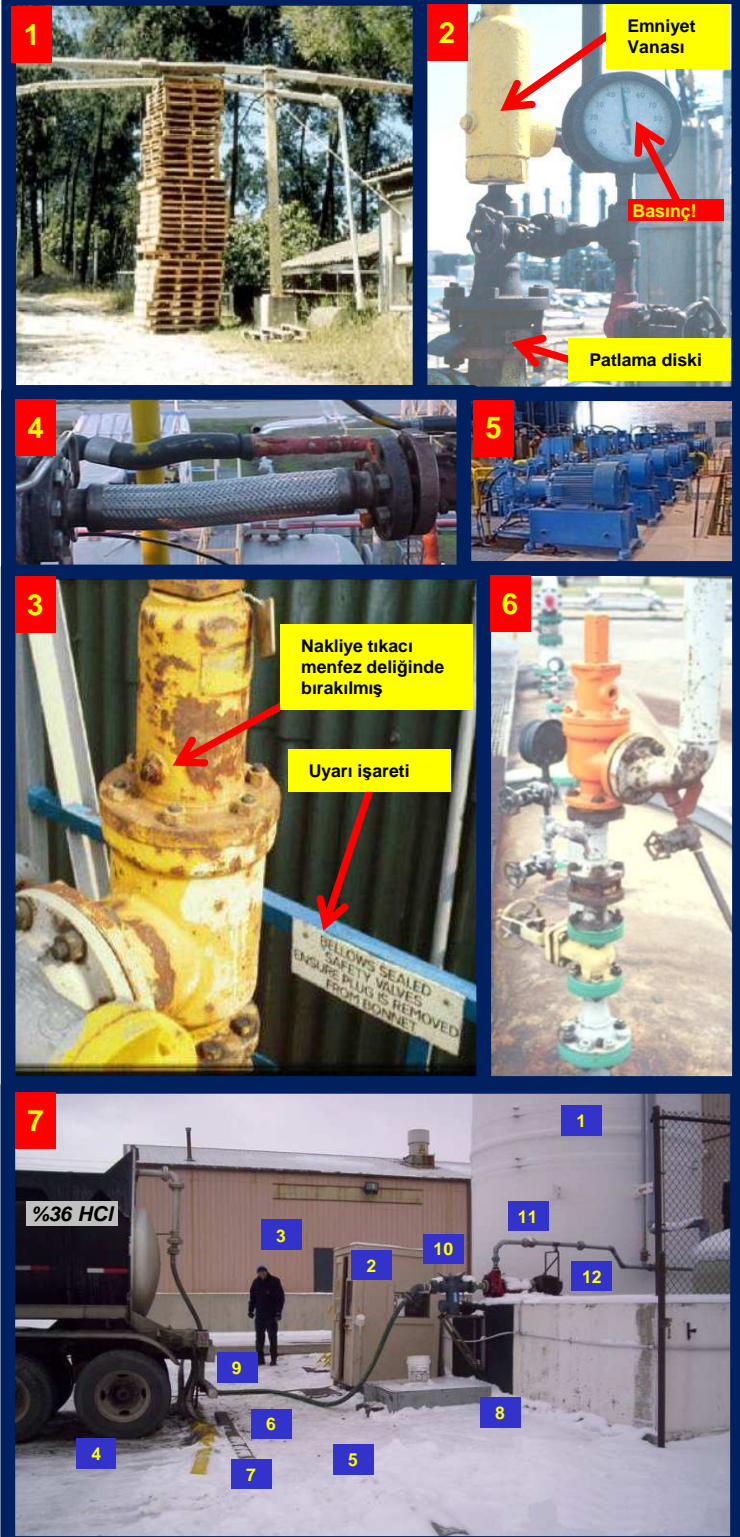
1. Bu kolay! Borulama desteği son derecede zayıf!
2. Patlama diskleri ve emniyet vanası arasında bulunan basınç acil basınç tahliye sisteminin bütünlüğünden ödün vermektedir. Patlama diskleri, giriş ve çıkış basınçları arasındaki fark patlama basıncından fazla olduğunda patlar. Diskin çıkışında basınç varsa, disk istenilen proses basıncında patlamayacaktır.

3. Uyarı levhası olduğu halde, salmastralı körüklü basınç emniyet vanası başlığı üzerindeki tıkaç çıkarılmamış. Vananın açılma basıncını etkileyecektir.

4. Esnek hortumlar birbirleriyle uyuşmayan boruları bağlamakta kullanılmış. Dahası, sağdaki flanş üzerinde en az bir civatanın eksik olduğu görünüyor ve flanş yüzleri düzgün bir şekilde örtüşmüyor.

5. Tüm bu pompaların dış görünüşleri aynı ve hiç bir etiketleme görünmüyor.
6. Emniyet vanasının (EV) girişinde bulunan vanalar ve diğer boru elemanları, emniyet vanasının çatırdamasına neden olabilecek daha büyük giriş basınç düşümüne neden olur. EV girişindeki blok vananın kapatılmasını ve EV'nin prostenen izole edilmesini engelleyecek hiçbir şey görünmüyor.

7. Bu fotoğrafa birçok tehlike bulunuyor. Bazıları şöyledir, (diğerlerini bulabilirsiniz!): (1) Depolama tankı üzerinde görünen bir etiket bulunmuyor; (2) Bölgede göz ya da boy emniyet duşu bulunmuyor; (3) fotoğraftaki kişi hiç bir kişisel koruma ekipmanı kullanmamış; (4) Tank Kamyon tekerlekleri önünde takozlar yok; (5) Görünen bir dökülme kabı bulunmuyor; (6) Bir çok takılma tehlikesi bulunuyor (ve kardan dolayı kayma tehlikesi); (7) Kamyonun kulübe ve boşaltma borulamalarına doğru geri gitmesine çok az veya hiç engel bulunmuyor; (8) Boşaltma bağlantısına ulaşmak için uygun olmayan platform bulunuyor; (9) Boşaltma bittiğinde hortumu boşaltmanın bir yolu yok; (10) boşaltma borulaması üzerinde hiç bir yerde basınç göstergesi bulunmuyor; (11) Pompa çıkışındaki vana kolu çok yüksekte; (12) Boşaltma borulaması zayıf bir şekilde desteklenmiş.
