## Hoe wordt pijpwerk ondersteund?

Februari 2013

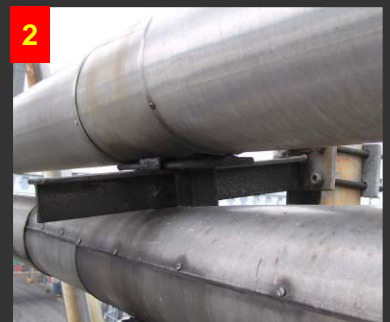
**Foto 2** – De stalen bint die het leidingwerk ondersteunt is verbogen. Waarschijnlijk omdat het gewicht van de leidingen (met inhoud) te groot is. Misschien als gevolg van een modificatie – bijvoorbeeld het toevoegen van een extra leiding – zonder dat nagedacht is over de gevolgen voor de ondersteuning.

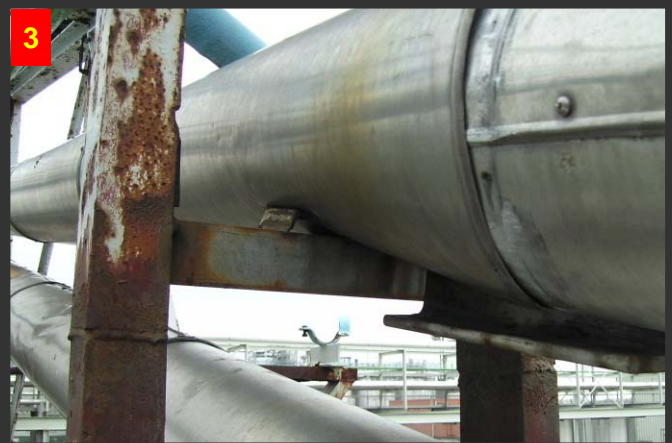
**Foto 3** – Deze leiding is in horizontale richting verschoven waardoor deze nu op de verkeerde plaats ondersteund wordt.

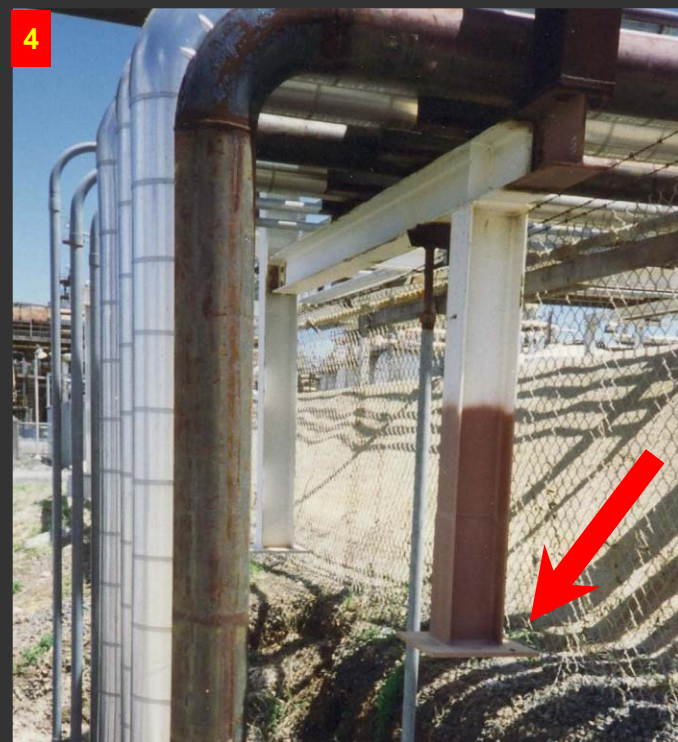
**Foto 4** – Kijk goed – hier raken de steunbinten de grond niet eens. In plaats van de leidingen te ondersteunen, hangen ze eraan!

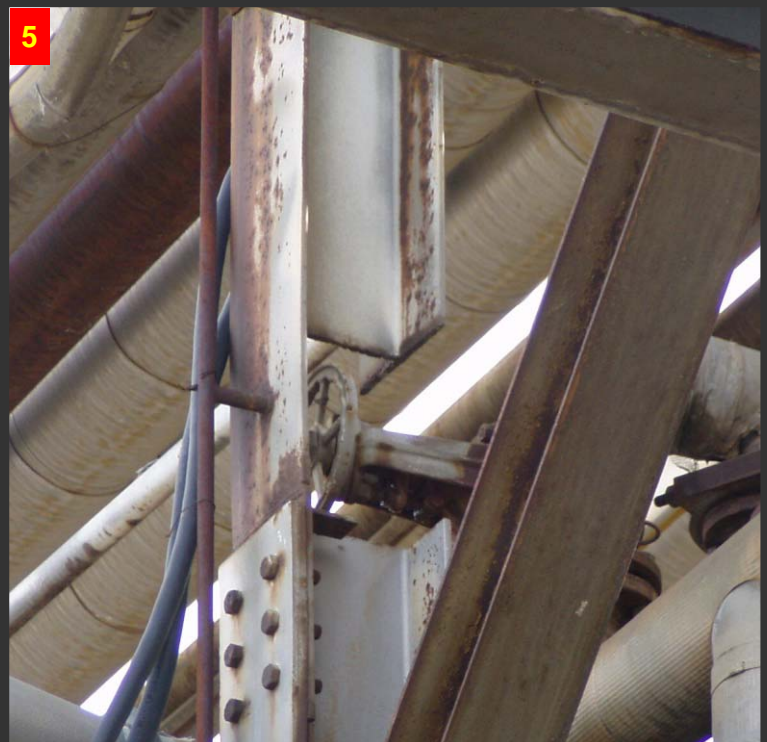
**Foto 5** – Iemand heeft een stuk uit een steunbint gezaagd om ruimte te maken voor een afsluiter!
