## 何があなた方の装置を支えているか？

2013年2月

## 配管や機器をサポートすること！

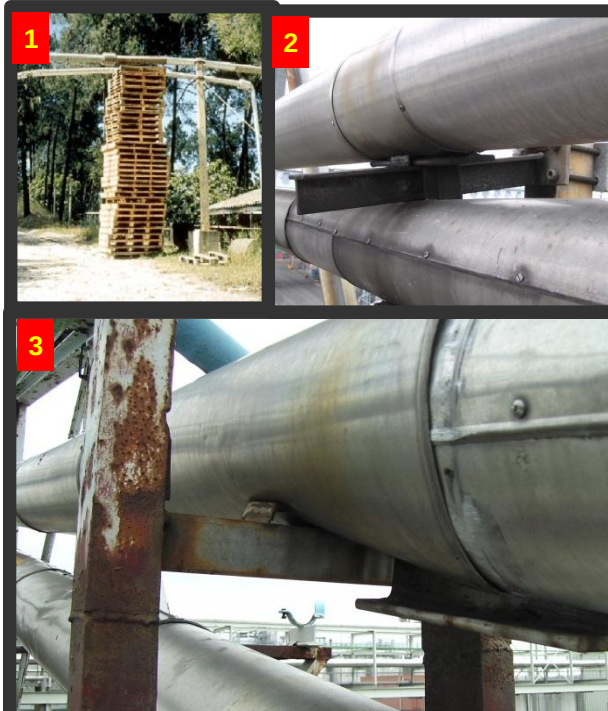
**写真2** - 配管をサポートしている鋼材が曲がってしまっている。ひょっとすると、配管の重量が鋼材の支持限度を超えているからではないか。おそらくこれはある変更の結果、すなわち、二番目の配管がサポート鋼材の設計を考慮せずに追加されたためではないだろうか？

あなたがプラント内で作業する時には、サポートの不十分な機器、許容を超えた振動、あるいはそのほかの問題点を探しなさい。優れた一般則は、設備が、設置された日の状態と違っているように思えたならば何らかの問題があるかもしれない、というものである。問題点を上司に報告し、確実に問題点が修正されるようフォローすること。
