## รำลึกถึงเหตุการณ์ Piper Alpha

กรกฎาคม 2556

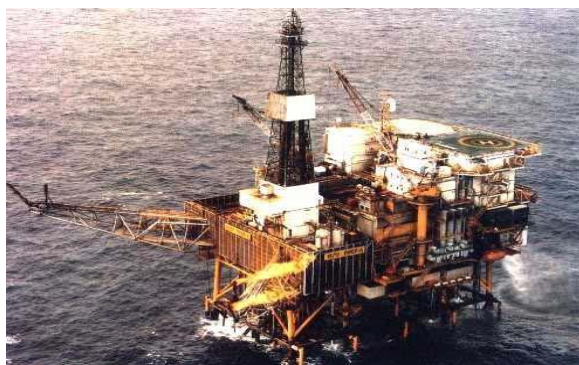
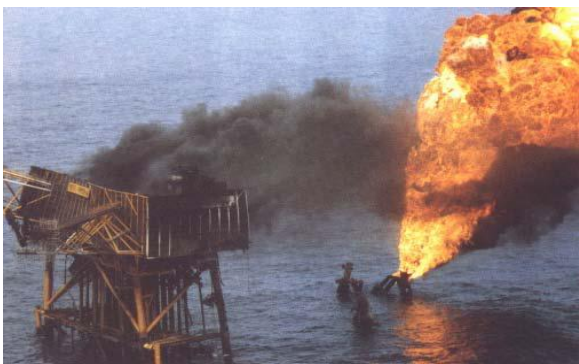
เดือนนี้จะครบรอบ 25 ปี ของเหตุการณ์หายนะของแท่นขุดเจาะน้ำมัน Piper Alpha นอกชายฝั่งในทะเลเหนือ ประมาณ 180 กม. จาก เมืองอเบอดิน สกอตแลนด์ เมื่อวันที่ 6 ก.ค. 2531 เกิดไฟไหม้และระเบิดอย่างรุนแรงซึ่งทำลายแท่นขุดเจาะเสียหายทั้งหมด มีผู้เสียชีวิตจำนวน 165 รายจาก 226 คนที่อยู่บนแท่นขุดเจาะ อีก 2 รายที่เสียชีวิตเป็นเจ้าหน้าที่กู้ภัยฉุกเฉิน

อุปกรณ์ของการสืบสวนครั้งนี้คือขาดหลักฐานทางวัตถุ แต่สรุปจากผู้เห็นเหตุการณ์ได้ว่าการรั่วไหลของสารไลโทโซโคร คาร์บอนขึ้นเมื่อทำการเดินเครื่องปั๊มขึ้นหลังจากเตรียมการซ่อมบำรุง โดยที่คนที่เดินเครื่องไม่ทราบว่าได้มีการถอดวาล์วนิรภัยที่ด้านขาออกของปั๊มไปซ่อม มีหน้าแปลนปิดบริเวณที่ถอดวาล์ว ออกไปไว้อย่างหลวม ๆ ซึ่งตำแหน่งนั้นไม่สามารถสังเกตเห็นได้จากบริเวณใกล้เคียงกับปั๊ม และเมื่อเดินเครื่องปั๊มขึ้นมาน้ำแปลนก็เกิดรั่วและมีสารไวไฟรั่วไหลออกมาฟุ้งตลบและเกิดจุดติดไฟในที่สุด ปั๊มเดินเครื่องขึ้นเมื่อเวลาสี่ทุ่ม และหลังจากนั้น 3 ชั่วโมง เมื่อเวลาตี 1 แท่นขุดเจาะก็ถูกระเบิดทำลายเสียหายทั้งหมด และคนบนแท่นขุดเจาะส่วนใหญ่ก็เสียชีวิต

- **บันทึกสถานะของอุปกรณ์ทุกตัวให้ครบถ้วนในสมุดจดที่ใช้อยู่ในโรงงานของคุณ เมื่อหมดกะ ต้องสื่อสารข้อมูลต่าง ๆ ให้กับกะที่เข้ามารับงานอย่างชัดเจน ใช้เวลาเพื่อให้อุ่นใจว่าเขาเข้าใจเป็นอย่างดีเกี่ยวกับสถานะของอุปกรณ์ทุกตัวรวมทั้งสถานะของงานซ่อมบำรุงทุกงาน**

- **ต้องปฏิบัติตามขั้นตอนการขอใบอนุญาตทำงานอย่างถูกต้องเสมอ รวมทั้งการบันทึกเอกสารทั้งหมด การสื่อสาร และ การเก็บบันทึก อย่างเข้มงวด และ ถ้าคุณเป็นผู้ที่เซ็นใบอนุญาต - ต้องมั่นใจว่าได้ตรวจสอบทุกอย่างในใบอนุญาตด้วยตนเอง อย่างคาดเดาเองว่าทุกอย่างได้ถูกทำเรียบร้อยแล้ว**
