Coroziune sub izolație (CUI)

Ianarie 2014

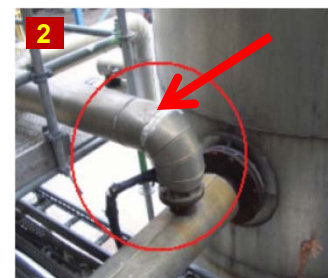
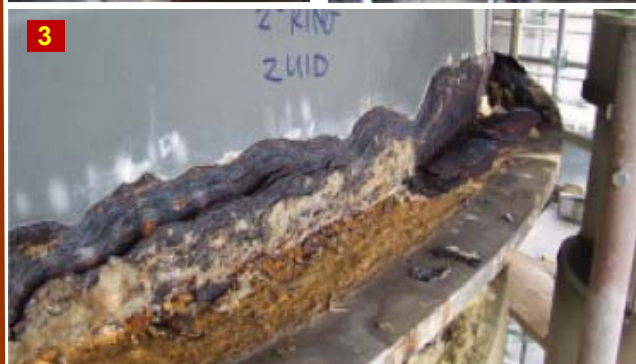
(1) și (2) – Exemple de izolație deteriorată
(3) – Coroziune datorată izolației deteriorate
