30 Sene Önce – Bir LPG Faciası

Kasım 2014

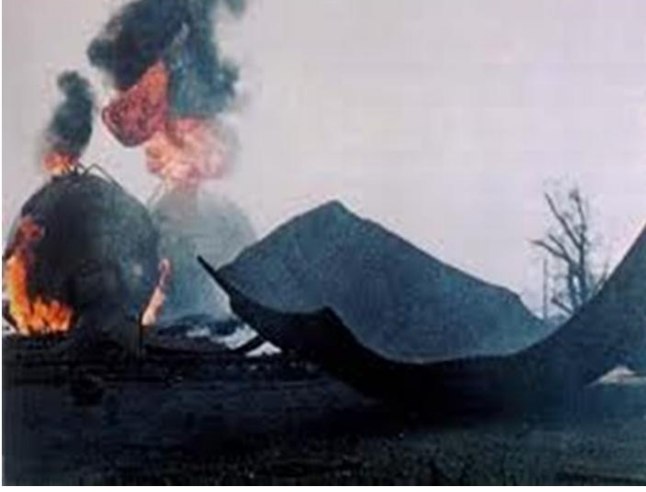
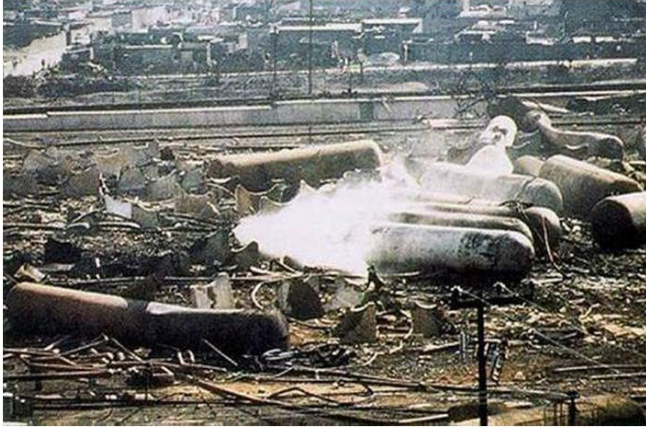
Meksika'nın Meksiko şehri ilçesi olan San Juan Ixhuatepec'de 19 Kasım 1984 tarihinde, yaklaşık sabah 5:30'da, bir sıvılaştırılmış petrol gazı (LPG) depolama ve dağıtım terminalinde büyük bir yangın ve ardı ardına patlama olmuştur. Yaklaşık 600 ölü ve 7.000 yaralı olup, 200.000 kişi tahliye edilmiş, terminal tahrip olmuştu. Patlamalar, 20km uzaklıkta bulunan bir sismograf ile kaydedilmiş olup kayda geçen en yüksek sarsıntı değeri Richter ölçeğinde 0.5 olmuştur. Yaralanma ve ölümlerin çoğu civarda bulunan toplulukta olmuştur (insanlar terminale 130m kadar yakın bir mesafede yaşıyordu).

Kazanın nedeni, tesislerin yıkılmış olması ve tanık raporu bulunmaması nedeniyle kesin olarak saptanamamıştır. Duvarla çevrili bir havuz içine bir tanktan veya boru hattından LPG sızmış olduğu düşünülüyor. LPG buharı yaklaşık 2m yükseklikte bir alevlenir buhar bulutu oluşturdu. Bu bulut, muhtemelen alçak alev bacası (flare) tarafından tutuşturulmuştu.

LPG akışının alçak alev bacalarına doğru sapmasına neden olacak, tesisdeki bazı tankların fazla doldurulmuş olması ihtimali ile ilgili bulgu bulunuyor. Sızıntı, bir tankın fazla doldurulmuş olması veya tanklardan birinde fazla basınç olmasından dolayı başlamış olabilir.

Bu faciyanın olması için, tesisin tasarımı (örnek olarak; tanklar arası mesafenin uygun olmaması, yetersiz gaz algılama, pasif yangından korunma sistemlerinin eksikliği), yangın savunma sistemlerinin patlamalar ile tahrip olması, emniyet ekipmanı bakımlarının uygun bir şekilde yapılmaması ve terminale yakın büyük miktarda insanın yaşıyor olması dahil birçok nedenin bu faciada payı olmuştur..

- ❖ Tesisinizde olabilecek bir kazanın büyüklüğünü ve hangi emniyet sistemlerinin kazayı engellemek ve durdurmak için bulunduğunu bilin.
- ❖ Emniyet sistemleri ve ekipmanları arızalarının tamamını raporlayın ve onarılmalarını yönetimden isteyin.
- ❖ Tüm basınç tahliye cihazlarının (emniyet vanaları, tahliye vanaları ve patlama diskleri) muayene ve bakımlarının tesis ilkelerine göre yapıldığından emin olun .
- ❖ Kritik emniyet ekipmanı gerektiği gibi işlev görmüyorsa, riskin nasıl yönetileceğini tesisin durdurulması olasılığını da hesaba katarak belirlemek için emniyet ve üretim mühendisleri ile görüşün.
- ❖ Bir tesisin düzen konusunda zayıf olması, çoğunlukla zayıf emniyet kültürünün göstergesi olduğunu hatırlayın. Tesisinize ve tüm ekipmanlarına özen gösterin, özellikle de emniyet ekipmanlarına.
