รายละเอียดเป็นเรื่องสำคัญสำหรับความปลอดภัยในกระบวนการผลิต!

มีนาคม 2558

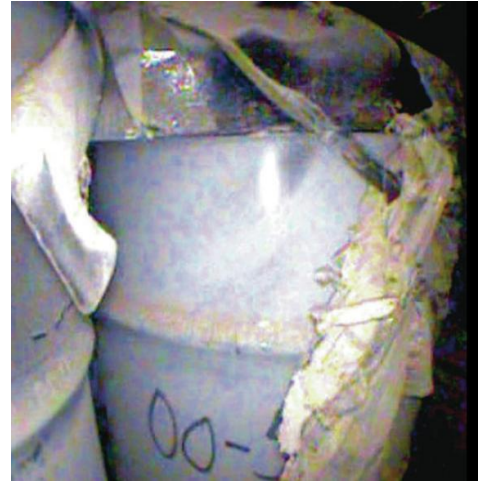
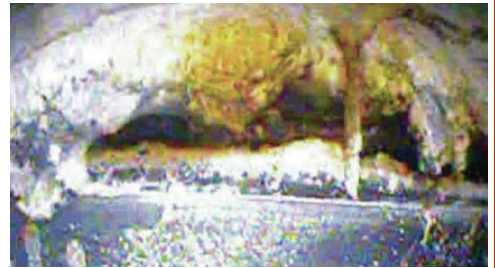
เกิดปฏิกิริยาคายความร้อนขึ้นในถังเก็บของเสียที่เป็นสารกัมมันตรังสี ในที่เก็บของเสียจากนิวเคลียร์ ถึงแตกทำให้สารกัมมันตรังสีปริมาณเพียงเล็กน้อยสัมผัสกับถังเก็บของเสียอื่นจนมีอุณหภูมิสูงขึ้น และทำให้คนงานจำนวน 20 คนได้รับรังสีในระดับต่ำ ถึงขั้นที่บรรจของเสียที่คล้ายกันอาจแตกจนเกิดอันตรายขึ้นอีก สถานที่แห่งนี้ต้องถูกปิดและค่าใช้จ่ายในการฟื้นฟูคาดว่าจะสูงถึงหลายร้อยล้านดอลลาร์

เกิดปฏิกิริยาเคมีขึ้นในถัง ที่บรรจของเสียที่เป็นกรดและสารออกซิไดเซอร์ รวมทั้งเกลือไนเตรทและสารดูดซับแบบอินทรีย์ (organic absorbent) ส่วนผสมนี้สามารถเกิดปฏิกิริยาทำให้เกิดความร้อนและความดันขึ้น

ขณะที่สาเหตุของเหตุการณ์ยังไม่ได้รับการสรุปแน่ชัด รายงานจากหนังสือพิมพ์ระบุว่าข้อความที่พิมพ์ผิดเมื่อมีการแก้ไขนโยบายของบริษัท อาจทำให้เกิดการใช้สารดูดซับผิดประเภท! นโยบายที่แก้ไขใหม่ระบุอย่างเฉพาะเจาะจงว่าให้ใช้สารดูดซับแบบ **อินทรีย์ (Organic)** ขณะที่ควรจะต้องระบุว่าให้ใช้สารดูดซับแบบ **อนินทรีย์ (Inorganic)** (สารดูดซับที่มีส่วนผสมหลักเป็นโคลน clay based) ข้อผิดพลาดไม่ได้ถูกแก้ไขและสารดูดซับถูกเปลี่ยน ทำให้เกิดอุบัติเหตุนี้ขึ้น รายละเอียดเป็นสิ่งสำคัญ! ตัวอักษรเพียง 2 ตัว "I" และ "n" ทำให้เกิดความแตกต่างอย่างมากในลักษณะพิเศษของสารดูดซับ!
