Mekaniksel Bütünlük

Mayıs 2015

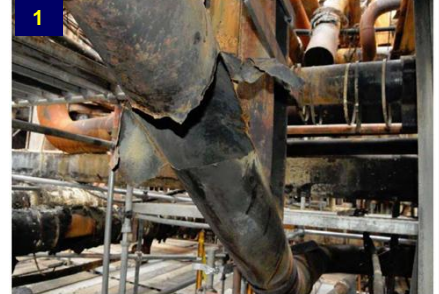
Ağustos 2012'de Kaliforniya'daki rafineride Ham Petrol Distilasyon Ünitesinde (HPDÜ) bir boru yarıldı ve sıcak, yanıcı hidrokarbon proses sıvısının salınmasına neden oldu (Resim 1). Salınan malzeme kısmen buharlaşarak büyük bir buhar bulutu oluşturdu ve bu buhar bulutu tutuştu. Boru, rafinerilerde yaygın bir hasar mekanizması olan sülfidasyon aşınması nedeniyle incelmeleri sonucu bozulmuştu. Sülfidasyon aşınması ile bozulmalar, felakete neden olma ihtimalleri nispeten çok yüksek olduğu için, çok büyük kaygı unsurudur. Aşınmalar çok geniş alan üzerinde nispeten sabit oranda gerçekleştiğinden, ve böylece borudaki bozulmanın küçük bir oyuktan, çatlaktan veya ince kısmi bir alandan sızıntı ile başlamasının yerine, artan bir şekilde patlayana kadar inceleyebileceği için felakete yol açabilmektedir.

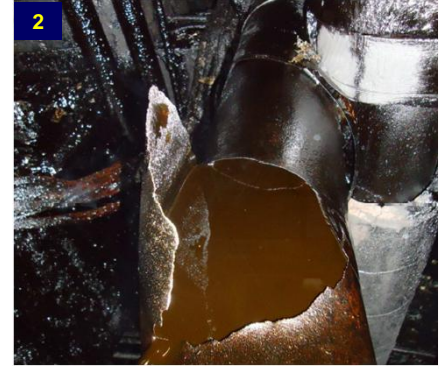
Kasım 2013'te Brazilya'daki bir rafineride bulunan HPDÜ'nde, vakumlu damıtmadan kalan maddeyi içeren borudan sızıntı oluşması sonucu yangın başladı (Resim 2). Sızıntı, HPDÜ'nin ön-yakma kulesinin yakınındaki boru tavaşında bulunan borunun düz bölümünün yarılması sonucu oldu. İncelemeler sonucunda borunun bu bölümünün et kalınlığının çok ince olduğu (1 mm'den az) saptandı. Bu bölümdeki borular için malzeme alaşımli çelik olarak belirlenmiş, ancak gerçekte kullanılmış olan malzemenin karbon çelik olduğu tespit edildi. Borunun bu bölümü 1998'de bakım için duruşa alındığında değiştirilmiş ve yanlış imalat malzemesi kullanılmıştı.

Bu iki olayda, Mekaniksel Bütünlük Yönetim Sistemi, hasar gören boru hattı aksamalarının bozulmadan önce belirlenmesi veya değiştirilmesinde başarılı olamadı. 2013'te olan olayda, yönetim sistemi, boru değiştirildiğinde doğru malzemenin kullanıldığı teminatını sağlamıyordu. Daha etkili mekaniksel bütünlük ve onarım programları bu iki olayın gerçekleşmesini önleyebilirdi.

- Eğer borulama veya başka ekipmanları değiştiriyorsanız, değiştirilen parçalarda doğru malzeme kullanıldığınından emin olun. Tesisinizde Doğru Malzeme Belirleme (DMB) prosedürlerini uygulayın ve sahada uygulandığından emin olun. Tekrar devreye almadan önce, bakım duruşu sırasında nelerin değiştirildiği hakkında malzeme denetimini %100 gerçekleştirin.
