一起蒸汽管道爆炸的事故调查

2017年6月

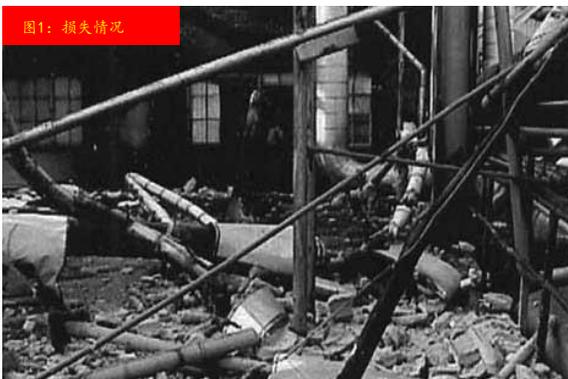
1998年11月，一家大型化工厂内一根直径为12英寸（30.5厘米），压力为600psig（约41巴）的蒸汽管道发生灾难性故障。位于一台已停用的文丘里流量计的上游的一段长度为36英寸（约1米）的管道突然爆裂，造成周围区域重大损失（见图1）。事故造成全厂蒸汽供应中断，蒸汽发电设备被迫停运，工厂的大部分装置停产时间超过5天，所幸的是没有人员伤亡。

图1: 损失情况

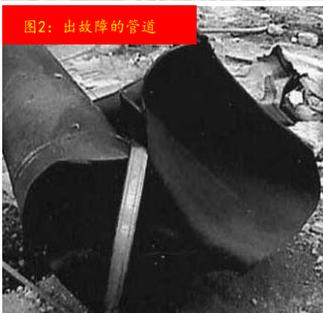
在调查的过程中发现，发生故障的管道在设计上有轻微锥度（约10°），以平稳流入文丘里管的流体。这段锥形管道是由一根管壁较厚的管道按设计的要求经镗削加工而成。调查小组请来一位有经验的机械师检查发生故障的管道，机械师立即就看出，纹路不是冲蚀的痕迹，实际上是镗刀的刀痕。当管道在被镗削加工时，刀具插入不正确，偏离了中心，导致管道的顶端管壁厚度只达到了约25%的设计厚度，因此强度大大降低。

图2: 出故障的管道
