Investigarea unui incident legat de avarierea unei conducte de abur

Junie 2017

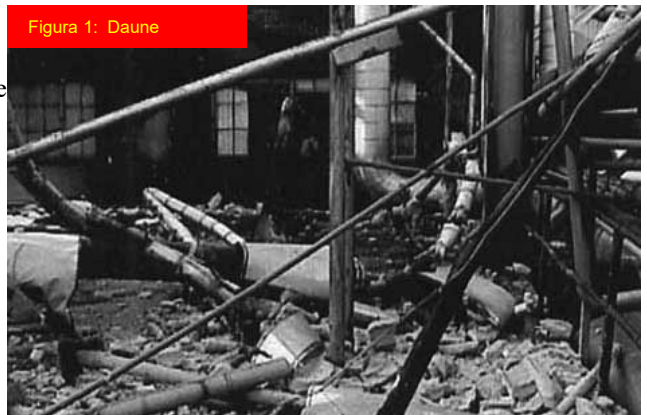
Figura 1: Daune

În Noiembrie 1998, o conductă de abur de 12 inch (30.5 cm) și 600 psig (~ 41 bar[g]) ce aparținea unei instalații chimice s-a defectat în mod catastrofic. O secțiune de 36 inch (~ 1 m) a conductei situată în amonte de debitmetrul tip Venturi dezafectat s-a rupt brusc provocând daune majore în zona respectivă (Fig. 1). Furnizarea aburului în întreaga instalație a fost întreruptă, instalația de generare a aburului oprită și nu a existat producție și distribuție de abur în cea mai mare parte a instalației pentru mai mult de 5 zile. Din fericire, nu au existat victime.

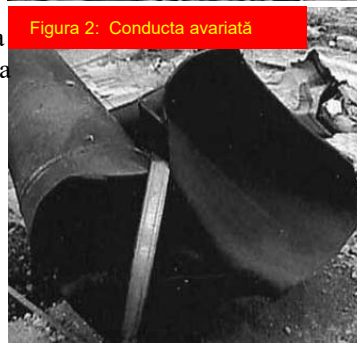
Figura 2: Conducta avariată

S-a format imediat o echipă de investigare pentru a cerceta cauza defecțiunii conductei vechi de 30 de ani (Fig. 2). Există îngrijorarea că și alte conducte de abur care pot fi în pericol de a suferi același tip de defecțiune. Echipa a fost formată din personalul de operare și de conducere a sistemului de utilități, ingineri din domeniul științei materialelor, ingineri mecanici (experți în conducte, fiabilitate și analiză a defecțiunilor) și ingineri chimiști. Inițial, cauza suspectată a fost eroziunea peretelui conductei imediat în amonte de debitmetrul venturi, eroziune cauzată de calitatea deficitară a aburului (abur umed), rezultând în subțierea peretelui conductei. Liniile observate pe conductă (Fig. 3) s-au considerat a fi produse de eroziune.

În timpul investigării s-a determinat că conducta avariată a fost proiectată cu o ușoară conicitate (aproximativ 10°) pentru a asigura o curgere adecvată către debitmetrul venturi. Această conicitate a fost asigurată prin adăugarea unei bucăți de țevă la profilul proiectat.

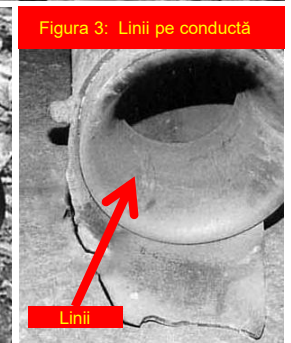
Figura 3: Liniile pe conductă

Echipa de investigare a solicitat unui mecanic experimentat să inspecteze conducta avariată. Mecanicul a recunoscut imediat că liniile de pe profilul conductei nu erau semne ale eroziunii, ci de fapt, marcaje provenite de la dispozitivul de perforare. Când conducta a fost perforată, dispozitivul nu a fost fixat în mod corespunzător, a fost descentrat. Aceasta a rezultat în reducerea grosimii peretelui conductei cu 25% în partea superioară, și, prin urmare cu rezistență scăzută.
