## Sérülékeny csővezeték

2017. augusztus

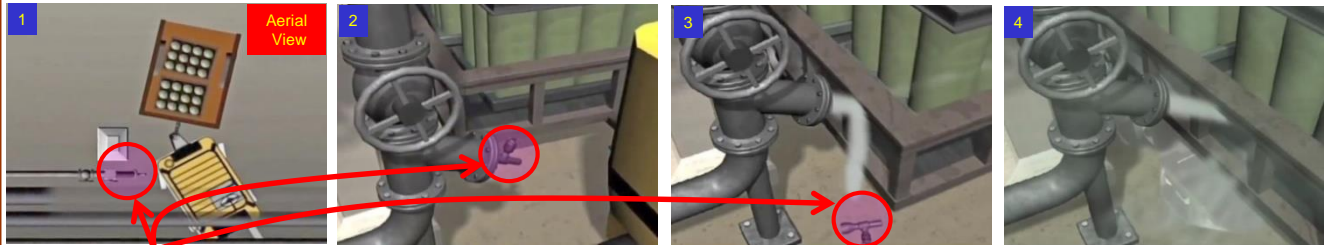
2005 októberében robbanás és tüzeset történt egy olefinüzemben Texasban. Egy villás targonca sűrített levegős palackokat vontatott egy utánfutón egy üzemegevényen keresztül (1). A pótkocsi egy cseppfolyós propiléncsőben (2) lévő szűrő kiálló leeresztő szelepeének ütközött. A 15 bar üzemeletetési nyomású leeresztő vezeték letört (3) és egy 4,8 cm-es nyílás keletkezett. A -48 ° C forráspontú propilén kiszabadult (4), és gyorsan gyúlékony gőzfelhő jött létre (5). A villás tehergépkocsi vezetője és a környéken dolgozók látták a kiáramlást, és azonnal elmenekültek. Tájékoztatták a műszerszobát és a kezelők azonnal megkezdték az egység leállítását és megkezdték a vészhelyzeti intézkedéseket, de nem tudták sem elszigetelni a sérült vezetékét, sem megállítani a kiáramlást. A gőzfelhő kb. 2 perccel a kiáramlás megkezdése után meggyulladt (6). A robbanás következtében több munkavállaló is megsérült, két személy megégett, egyikük súlyosan. További 14 munkavállaló kisebb sérüléseket szenvedett.

A robbanás tócsatüzet okozott, amely a csővezetékek, tartályok, hőcserélők és egyéb berendezések tartószerkezetét is lángba borította. Körülbelül 30 perccel a tűz kezdete után a kolonnák tartói, amelyek nem voltak tűzállók, megroppantak. Az összeomlásuk további károkat eredményezett, nem tudták biztosítani a gyúlékony anyagok elszigetelését. Az üzemet és egy iskolát evakuáltak, a környéken lakókat értesítették, hogy biztonságos helyen zárkozzanak el. A tűz 5 napig égett, a gyártóegységet 5 hónapra leállították.

- Keresse meg az olyan vezetékét, szelepeket és egyéb berendezéseket, amelyek megsérülhetnek - pl. véletlen ütközések. A mielőbbi intézkedések érdekében jelentse a potenciális problémákat a vezetéknek, mint például vezeték módosítása vagy védelmi reteszek beépítése. Kövesse a cég változáskezelési folyamatát a módosítások során.

- Egy szelep negyed fordulattal történő nyitását véletlenszerűen is okozhatja egy személy vagy jármű, ami szivárgást eredményez nem kell, hogy az feltétlenül leszakadjon. Biztosítsa a csatornák, mintázó vezeték vagy egyéb vezeték biztonságos lezárásának lehetőségét a szivárgás megelőzése érdekében.

- Ha munkájához villás targonca, autó, teherautó, pótkocsi, vagy bármilyen más típusú jármű vezetése szükséges, maradjon a jóváhagyott utakon amikor keresztülhalad az üzemen. Vezessen óvatosan, és kövesse az üzemi közlekedési szabályokat!

- Ha karbantartással, építéssel vagy más olyan speciális tevékenységgel foglalkozik, amelyhez a járműnek az üzemi területen kell áthaladnia, ahol nincs üzemi felügyelet, bizonyosodjon meg, hogy a munkabiztonsági kockázatelemzés tartalmazza-e a járművek alkalmazásának veszélyeit, mint pl. az ütközés okozta csővezeték sérülés és a jármű mint potenciális gyújtóforrás.
