## Reaccions fora de control per contaminació

Febrer 2018

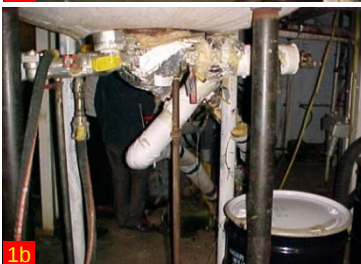
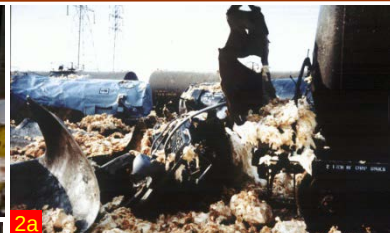
**Incident 1:** una canonada que contenia un residu orgànic de destil·lació i líquid drenat d'un sistema de venteig estava aïllada amb vàlvules tancades. La canonada estava tracejada amb vapor per evitar la solidificació del residu. Durant una parada de cap de setmana, la canonada va explotar (figures 1a i 1b). No hi va haver ferits perquè l'edifici no estava ocupat, i els danys van ser mínims.

**Incident 1:** el control de temperatura del tracejat de la canonada havia fallat, provocant temperatura excessiva. Això no hauria d'haver provocat una descomposició i explosió, però el residu estava contaminat amb un 1% d'aigua. El vapor procedent de recipients de procés havia condensat en el sistema de venteig i drenat al tanc de residus. Es va confirmar mitjançant assajos de laboratori que aquesta concentració d'aigua havia reduït la temperatura de descomposició del residu uns 100°C. L'alta temperatura provocada per la fallada del control era suficient per iniciar la descomposició.

- Quan comproveu informació de seguretat (fitxes de seguretat, procediments d'operació, etc.) per les matèries de la vostra planta, vigileu possibles reaccions perilloses com ara descomposició i polimerització a conseqüència de contaminants. Estigueu atents als contaminants perillosos que puguin estar presents a la vostra planta.

- Alguns contaminants són comuns – oxid, aigua, olis tèrmics, lubricants, metalls i altres productes de corrosió de canonades i equips. Conegueu si alguns d'aquests contaminants comuns són preocupants per al vostre procés.

- Teniu present que fins i tot una quantitat petita de contaminant pot ser suficient per a causar una reacció perillosa.
- Seguiu tots els procediments destinats a evitar la contaminació de la vostra planta i equips. Tingueu especial cura a verificar la identitat de les matèries abans de descarregar-les en tancs d'emmagatzematge o altres equips.

- Feu servir sempre els materials apropiats quan feu manteniment a la vostra planta.
- Confirmeu que qualsevol recipient que empleu (bidons, cisternes, etc.) són fets d'un material apropiat.

- Assegureu-vos que canonades, recipients i contenidors portàtils que feu servir estan nets. "Net" significa sense dipòsits, residus, rovell, o altres contaminants, segons el cas, tal i com estan definits pels vostres procediments per al servei específic.

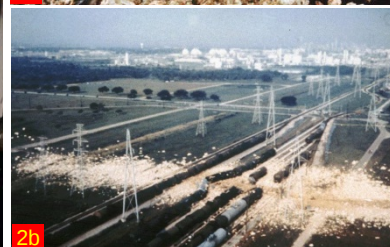
**Incident 2:** es va observar que un vagó cisterna que contenia àcid metacrílic cru (MMA) estava calent i tenia la vàlvula de seguretat oberta. Es va evacuar la zona i, després de cert temps, la cisterna va explotar, destruint el vagó i causant danys significatius (figures 2a i 2b). No hi va haver ferits perquè s'havia evacuat la zona.

**Incident 2:** l'MMA cru conté àcids minerals forts procedents del procés de producció, que poden corroïre l'acer inoxidable. El metall dissolt per corrosió augmenta la tendència a polimeritzar del MMA. El MMA cru s'ha d'emmagatzemar en tancs revestits, però en aquest cas, el tanc era d'acer inoxidable sense revestir. A més, la planta no havia afegit la quantitat especificada d'inhibidor de polimerització al MMA cru. L'inhibidor estabilitza el MMA aturant la polimerització lenta que passa, fins i tot al material pur. La contaminació metàl·lica per corrosió del tanc podia haver induït la polimerització i la baixa concentració d'inhibidor disminuït l'estabilitat de MMA, finalment provocant la polimerització fora de control i l'explosió.
