## **Nagwawalang reaksiyon dulot ng kontaminasyon**

**Pebrero 2018**

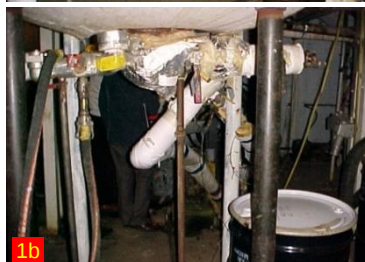
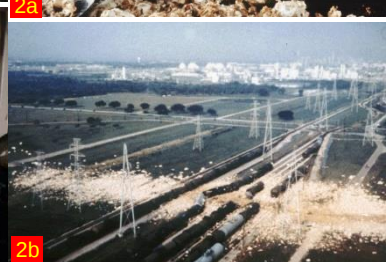
**Insidente 1:** Isang tubo na naglalaman ng latak na organik mula sa mga proseso ng destilasyon at likido mula sa mga pasingawan sa proseso ay nakahiwalay sa pamamagitan ng mga saradong balbula. Ang tubo ay pinupulutan ng linyang may singaw upang mapanatiling likido ang latak. Sumabog ang tubo sa isang pagtigil sa katapusan ng linggo (Mga Larawan 1a at 1b). Walang sinuman ang nasugatan dahil ang gusali ay hindi inookupahan, at napakaliit lang ng pinsala.

**Insidente 1:** Ang sistema ng pag-kontrol ng temperatura ng linya ng singaw para sa tubo ay nabigo, na nagreresulta sa mataas na temperatura. Hindi ito dapat magresulta sa pagka-agnas at pagsabog, ngunit ang latak ay nahawahan ng may 1% na tubig. Ang singaw ng tubig mula sa mga sisidlan sa proseso na naging likido sa singawan at nilimas sa tangke ng latak. Napatunayan ng mga pagsusuri sa laboratoryo na ang halaga ng tubig na ito ay nagbawas ng temperatura ng pagka-agnas ng latak ng mga 100°C. Ang temperatura na nagreresulta mula sa kabiguan ng kontrol ng temperatura ng singaw ay sapat na mataas upang pasimulan ang agnas.

- Kapag tiningnan mo ang impormasyon sa kaligtasan (Safety Data Sheets, mga pamamaraan ng pagpapatakbo, atbp.) para sa mga materyales sa iyong planta, bigyang-pansin ang posibleng mga mapanganib na reaksiyon tulad ng agnas at polimerisasyon bilang bunga ng kontaminasyon. Magkaroon ng kamalayan sa anumang mga tiyak na mga tukoy na kontaminants na naroroon sa iyong planta.

- Ang ilang mga kontaminants ay karaniwang - kalawang, tubig, likido sa paglipat ng init, langis, metal at iba pang mga produkto mula sa kaagnasan ng mga tubo at kagamitan. Alamin kung may alinman sa mga karaniwang kontaminant na ito ay nababahalang para sa iyong proseso.

- Kilalanin na kahit na kaunting dami ng kontaminant ay maaaring sapat upang maging sanhi ng isang mapanganib na reaksiyon.
- Sundin ang lahat ng mga pamamaraan para sa pag-iwas sa kontaminasyon sa iyong planta at kagamitan. Bigyan espesyal na pangangalaga upang mapatunayan ang pagkakakilanlan ng mga materyales bago mag-alwas sa mga tangke ng imbakan o iba pang mga kagamitan sa planta.

- Tiyakin na ang mga tubo, sisidlan, at nabibitbit na lalagyan na iyong ginagamit ay malinis. Ang "malinis" ay nangangahulugang libre mula sa mga deposito, latak, kalawang, o iba pang kontaminasyon kung naaangkop at tinukoy ng mga pamamaraan ng iyong planta para sa tiyak na serbisyo.
