Tindakbalas tidak terkawal (Runaway reaction) disebabkan oleh pencemaran

Februari 2018

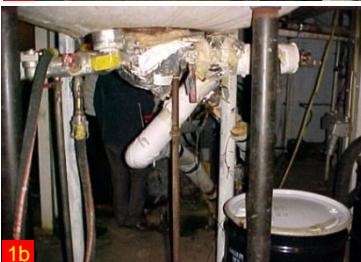
Insiden 1: Paip yang mengandungi sisa organik daripada proses penyulingan dan cecair yang disalirkan dari proses sistem pengudaraan diasingkan oleh injap tertutup. Paip itu dilengkapi dengan paip wap untuk mengelak sisa daripada memejal. Semasa penutupan kilang pada hujung minggu, paip telah meletup (Rajah 1a dan 1b). Tiada siapa yang cedera kerana bangunan itu tidak diduduki, dan kerosakan adalah minimum.

Insiden 1: Sistem kawalan suhu pada pemanas wap untuk paip telah gagal, mengakibatkan suhu tinggi. Ini tidak sepatutnya mengakibatkan penguraian dan letupan, tetapi sisa telah tercemar dengan kira-kira 1% air. Wap air dari saluran proses terkondensasi dalam sistem pengudaraan dan disalirkan ke tangki sisa. Ujian makmal mengesahkan bahawa jumlah air ini mengurangkan suhu penguraian sisa oleh kira-kira 100°C. Suhu yang dihasilkan dari kegagalan kawalan suhu stim adalah cukup tinggi untuk memulakan penguraian.

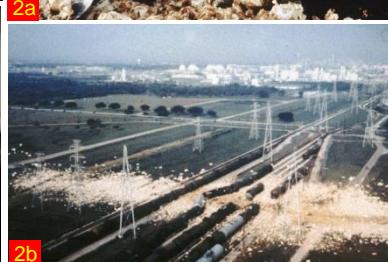
Insiden 2: Sebuah kereta tangki kereta api yang mengandungi metakrilik asid (MAA) mentah diperhatikan menjadi panas dan mengeluarkan bahan dari injap pelega. Kawasan itu dikosongkan, dan selepas beberapa lama tangki kereta api itu meletup, memusnahkan tangki itu dan menyebabkan kerosakan yang besar di kawasan tersebut (Rajah 2a dan 2b). Tidak ada kecederaan kerana orang telah dipindahkan.,

Insiden 2: MAA mentah mengandungi asid mineral yang kuat dari proses pembuatan yang mengakis keluli tahan karat. Logam yang terlarut dari kakisan meningkatkan kecenderungan MAA untuk pempolimeran. MAA mentah sepatutnya disimpan dalam kereta tangki berjajar, tetapi, dalam kejadian ini, kereta tangki keluli tahan karat yang tidak berjajar digunakan. Selain itu, kilang itu tidak menambah jumlah perencat pempolimeran tertentu kepada MAA mentah. Perencat menstabilkan MAA dengan menghentikan pempolimeran perlahan yang berlaku, walaupun dalam bahan tulen. Pencemaran logam dari karat tangki kereta mungkin telah mendorong pempolimeran, dan kepekatan perencat yang berkurangan mengurangkan kestabilan MAA, yang akhirnya menyebabkan pempolimeran dan ledakan pelarian.
