O acúmulo de pequenas mudanças levou a uma explosão

Novembro de 2018

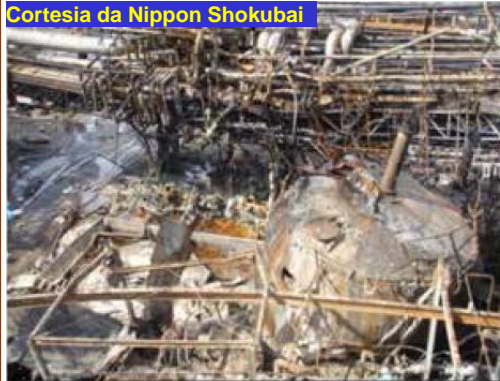
Em Setembro de 2012, em uma instalação industrial em Himeji, Japão, ocorreu uma explosão seguida de incêndio de um tanque de teto fixo contendo 70 m³ (18,500 US gal) de Ácido Acrílico (AA). Houve uma fatalidade, um bombeiro. 36 pessoas se feriram – 2 policiais, 24 bombeiros e 10 trabalhadores da instalação. O tanque ficou destruído e as instalações próximas sofreram danos significativos (Foto 1). Não houve impactos maiores para a vizinhança e para o meio-ambiente.

Figura 1: Tanque de AA destruído

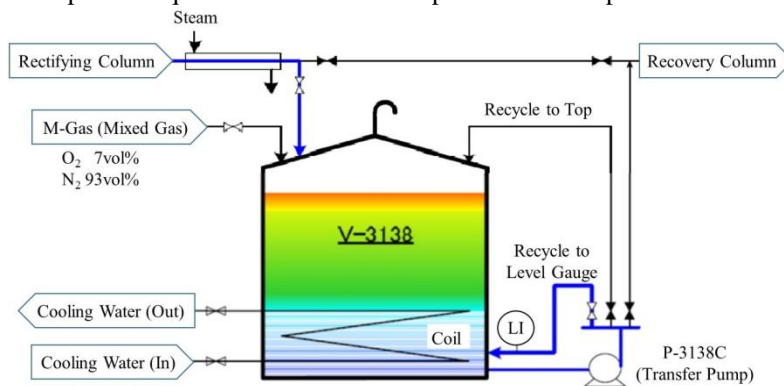
O tanque fornecia armazenagem intermediária entre duas colunas de destilação de purificação de AA. Originalmente o tanque era usado em sua capacidade máxima. O conteúdo era arrefecido e misturado através de recirculação de fundo para o topo. Mais tarde, o nível normal de operação foi reduzido para um nível abaixo da serpentina de arrefecimento. O conteúdo deixou de ser recirculado para o topo do tanque, em vez disso passou a ser recirculado para um bocal perto do fundo, que também era usado para um indicador de nível (Desenho 2).

No momento da explosão, estava sendo realizado um teste na coluna de destilação a jusante, que requeria interromper a alimentação a partir desse tanque. O nível do tanque aumentou gradualmente até o seu nível de operação original. Sem o reciclo para o topo do tanque, o AA acima das serpentinas de arrefecimento não era misturado e arrefecido. A temperatura do AA que entrava estava abaixo da temperatura de polimerização e o AA continha inibidor de polimerização. Todavia, a temperatura no tanque aumentou, especialmente no topo. O tanque eventualmente sobrepresurizou e explodiu.

Desenho 2: Apenas o fundo do tanque estava arrefecido, o líquido acima ficou quente

- Originalmente o tubo de alimentação do tanque era encamisado e aquecido com água quente para proteção contra congelamento, mas o aquecimento foi alterado para vapor.

- A remoção de um purgador de vapor tornou o controle de temperatura pouco confiável.
- A camada superior deixou de ser misturada com AA mais frio e manteve-se quente devido ao AA admitido.

- Existem duas auto-reações exotérmicas do AA – dimerização e polimerização. O inibidor de polimerização não para a reação de dimerização. Testes mostraram que o calor da dimerização aumentou a temperatura suficientemente para provocar uma reação de polimerização descontrolada.

- O risco da liberação de calor da dimerização não foi reconhecido, logo a recirculação para o topo não foi retomada.
- O tanque não tinha indicador de temperatura. A primeira indicação de que havia um problema foi a observação de vapores de AA escapando pelo vent do topo do tanque.

- Nunca efetue mudanças na sua instalação, mesmo aquelas mudanças que julgue pequenas, sem seguir os procedimentos de Gestão de Mudança (MOC) da sua instalação.
- Quando detectar alguma mudança na sua instalação, questione se houve uma análise de MOC. Se houve, e não tiver sido informado sobre a mudança, fale com seu supervisor. Você sempre deve ser informado sobre mudanças na sua instalação que tenham impacto no seu trabalho.
- Se algo estiver diferente da operação normal, confirme os procedimentos de operação ou pergunte ao seu supervisor sobre o que fazer.
- O acúmulo de pequenas mudanças pode causar um incidente com graves consequências. Todas as pequenas mudanças devem ser identificadas e os riscos de todo o sistema devem ser analisados e adequadamente gerenciados.
