## Acumulação de pequenas alterações provoca explosão

Novembro de 2018

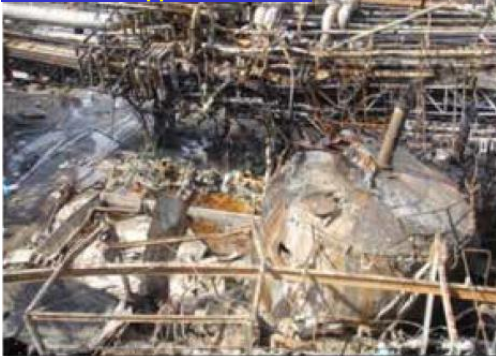
Em Setembro de 2012, numa fábrica em Himeji, no Japão, um tanque de teto fixo de Ácido Acrílico (AA) de 70 m<sup>3</sup> (18,500 galões), explodiu seguido de incêndio. Houve uma vítima mortal, um bombeiro. 36 pessoas ficaram feridas – 2 polícias, 24 bombeiros e 10 trabalhadores da instalação. O tanque ficou destruído e os equipamentos próximos sofreram danos significativos (Figura 1). Não existiram impactos significativos para a envolvente e para o ambiente.

Figura 1: Tanque de AA destruído

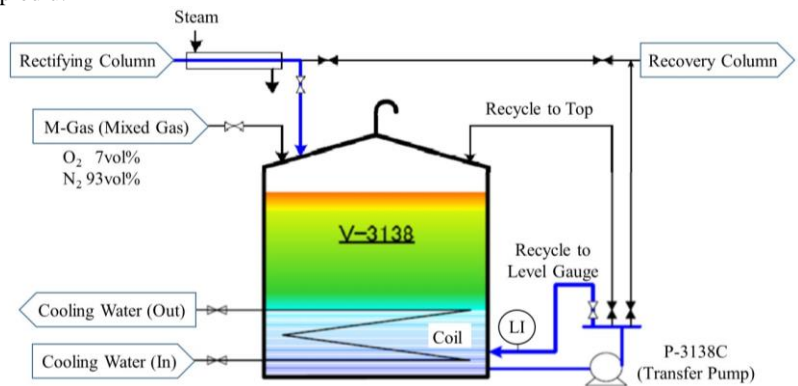
O tanque fornecia armazenagem intermédia entre duas colunas de destilação de purificação de AA. Originalmente o tanque era usado à sua capacidade máxima. O conteúdo era arrefecido e misturado através de recirculação do fundo para o topo. Mais tarde o nível normal de operação foi reduzido para um ponto abaixo da serpentina de arrefecimento. O conteúdo deixou de ser recirculado para o topo do tanque, e em vez disso passou a ser recirculado para uma tubuladura perto do fundo que também era usada ligar um indicador de nível visual (Figura 2).

Na altura da explosão, na instalação estava a realizar-se um teste na coluna de destilação a jusante, que requeria parar a alimentação a partir deste tanque. O nível do tanque aumentou gradualmente até ao seu nível de operação original. Sem reciclo para o topo do tanque, o AA acima das serpentinas de arrefecimento não era misturado e arrefecido. A temperatura do AA que entrava estava abaixo da temperatura de polimerização, e o AA continha inibidor de polimerização. Todavia, a temperatura no tanque subiu, especialmente no topo. O tanque eventualmente sobrepresurizou e explodiu.

Figura 2: Apenas o fundo do tanque estava arrefecido, o líquido acima ficou quente

- Existem duas auto-reações do AA – dimerização e polimerização. O inibidor de polimerização não pára a reação de dimerização. Testes mostraram que o calor da dimerização aumentou a temperatura suficientemente para provocar uma reação de polimerização descontrolada.

- Nunca efetuar alterações à sua instalação, mesmo alterações que julgue serem pequenas, sem seguir os procedimentos de Gestão da Mudança da sua instalação.
- Quando detetar alguma alteração à sua instalação, pergunte se houve uma revisão de Gestão da Mudança. Se houve, e não tiver sido informado, diga à sua chefia. Você deve ser sempre informado sobre alterações à instalação que tenham impacto nas suas funções.
- Se algo for diferente da operação normal, confirme os procedimentos de operação ou pergunte à sua chefia o que fazer.
- A acumulação de pequenas alterações pode causar um incidente com consequências graves. Todas as pequenas alterações devem ser identificadas e o risco de todo o sistema deve ser analisado e adequadamente gerido.
