## Koroze pod izolací

Červen 2019

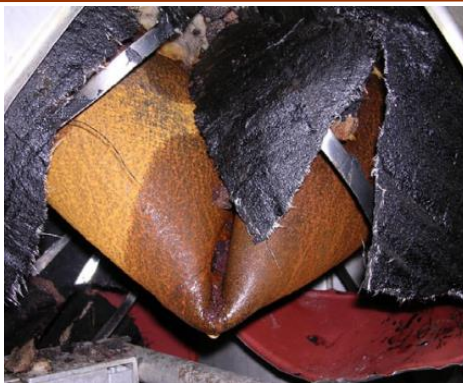
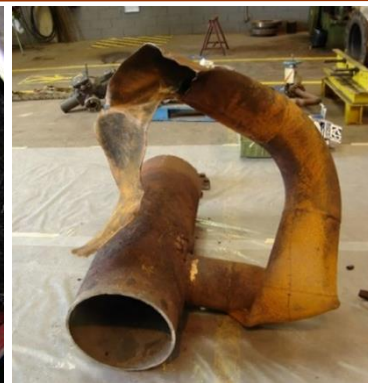
Na výrobní jednotce došlo k závažnému poškození 8palcového (200mm) zaisolovaného ocelového potrubí obsahujícího nekorozivní pyrolýzní plyn (~ 40% ethylen). Nehoda začala únikem z malinké dírký v potrubí, který objevili operátoři. K vlastnímu poškození potrubí došlo po jeho oddělení a odtlakování. Naštěstí se potrubí při poškození složilo, což vedlo k omezení velikosti úniku. Nikdo nebyl zraněn.

Potrubí bylo v provozu 30 let a v danou chvíli bylo v regenerační fázi. Provozní podmínky potrubí se střídavě měnily ve třech různých teplotních rozmezích:

Tyto změny provozní teploty způsobily kondenzaci atmosférické vlhkosti na vnější straně potrubí a její opětovné odpařování. Toto je dobře známá vysoce riziková situace pro vznik koroze pod izolací (Corrosion Under Insulation, CUI). Tato situace může být snadno opomenuta, pokud tým/specialisté zajišťující mechanickou integritu nevědí o měnících se provozních podmínkách.

- Znejte zařízení ve vašem provozu, která jsou nejvíce náchylná k CUI. Příkladem mohou být ocelové trubky, potrubí v nízkoteplotním nebo cyklickém provozu a potrubí obsahující korozivní tekutinu. Vaši korozní specialisté mohou poskytnout informace, které vám pomohou pochopit CUI ve vašem provozu.

- Když procházíte provozem, všimněte si poškozené izolace, opláštění nebo těsnění, kudy může proniknout voda. Tato místa by měla být zkontrolována a izolace opravena.

- Okamžitě ohlaste známky úniku, který zpozorujete. Hledejte stopy kapalin uvnitř izolačního pláště jako jsou úkapy nebo kaluže (i kdyby „pouze vody“), změny zabarvení, skvrny od rzi a zpuchřívání. Následně zkontrolujte, zda je únik včas odstraněn.

- Pokud se při údržbě nebo opravách odstraní izolace, využijte tuto příležitost k tomu, abyste zkontrolovali zařízení, zda nevykazuje stopy koroze. A nezapomeňte na to, že práce není dokončena, dokud není izolace vyměněna.
