יוני 2019

קורוזיה מתחת לבידוד

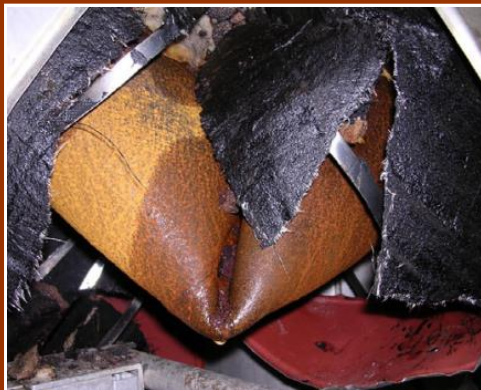
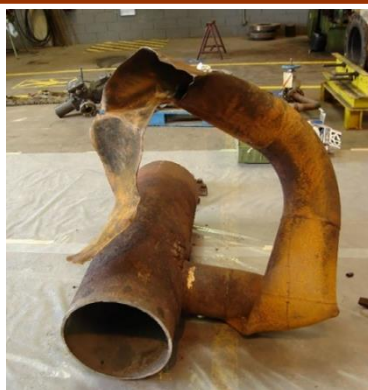
במפעל התגלה כשל צנרת קטסטרופלי בבידוד של קו פלדה 8" (200 מ"מ) שהכיל גז מפוצח (~40% אתילן). התקרית התחילה בדליפה מחריר בגודל ראש סיכה שזוהתה עי-די המפעילים. הצינור כשל כשהקו היה מבודד ובהורדת לחץ. למרבה המזל, הקו התכופף בזמן הכשל, מה שהגביל את מידת שחרור הגז. לא היו נפגעים. הצינור היה בן 30 שנים. הצינור היה בשירות רגנרציה בשלושה מצבים של טמפרטורות שונות:

שינויים אלה בטמפרטורת העבודה גרמו לעיבוי הלחות מהאוויר על דופן חימונית של הצינור, ולהתאדות מחדש. מצב זה מוכר וידוע בסיכון גבוה לקורוזיה תחת בידוד (CUI). אפשר לפספס בקלות את במצב אם הצוות האמון על שלמות מכנית לא מודע לתנאי העבודה המשתנים.

- ◀ חשוב להבין איזה ציוד במתקן רגיש ל-CUI. למשל, צנרת פלדה, צנרת בקור או בתהליך מחזורי, או צנרת עם נוזל קורוזיבי. מומחים לקורוזיה יכולים לספק מידע לעזור להבין CUI במתקן.
- ◀ בסיוור במפעל חפשו בידוד, מעילים או מחברים שניזוקו באופן שיכולים להיכנס מים. אתרים אלה יש לבחון ולתקן את הבידוד.
- ◀ יש לדווח מיידית סימנים לדליפה בהם הבחנת. חפשו סימנים של נוזל בתוך מעיל בידוד, טיפות או שלוליות (גם אם זה "רק מים"). שנינו צבע, כתמי חלודה ובועות. וודאו שהדליפה תתוקן במועד.
- ◀ אם בידוד הוסר במהלך תחזוקה או תיקונים, נצלו את ההזדמנות לבדוק אם יש סימנים לקורוזיה על הציוד. בנוסף, זכרו שהעבודה ללא השולמה עד שהבידוד הוחלף.
- ◀ קראו בגיליונות זרקור מפברואר 2005 ומינואר 2014 לדוגמאות נוספות של קורוזיה תחת בידוד.
