## Tegningerne og procedurerne manglede nogle ting

Januar 2022

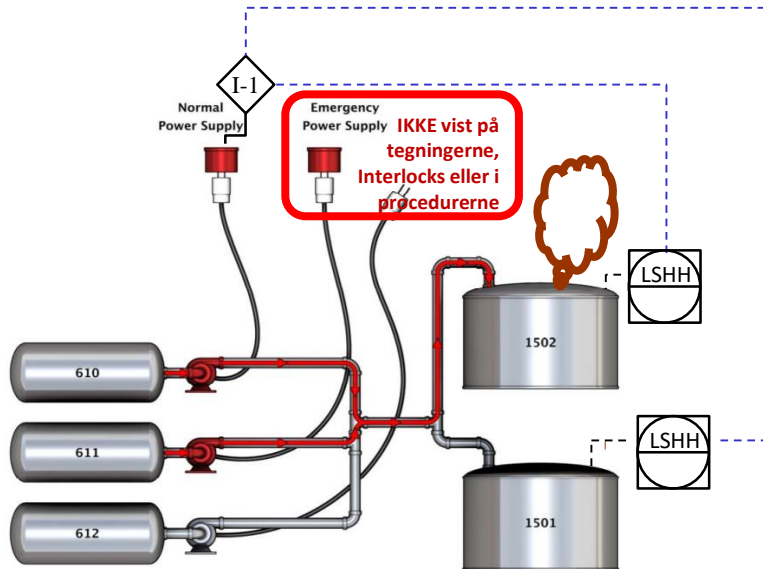
Fig. 1 Skematisk tegning af oleum transfersystemet (se ref nedenfor)

Oprindeligt var anlægget bygget med en strømforsyning og tre pumper, der blev forsynet via en stikkontakt. Det forhindrede, at mere end en pumpe blev brugt ad gangen. For at forhindre en overfyldning var strømforsyningen koblet til en interlock til at stoppe pumpen hvis niveauet nåede et højt/højt niveau i enten TK 1501 eller 1502. Imidlertid engang i 1980'erne blev en "midlertidig" nødstrømforsyning tilføjet efter flere strømafbrudelser i det normale system. Dette nødstrømforsyningssystem blev aldrig vist på rør- og instrumenteringsdiagrammerne (P&IDs), eller beskrevet i operationsprocedurerne. Det var heller ikke en del af høj/høj niveau interlocken.

Uheldet skete da en operatør begyndte at pumpe oleum fra Tk 610 til Tk 1502. For at spare tid begyndte han også en overførsel fra Tk 611 til Tk 1502 ved at bruge en anden pumpe med strøm fra nødstrømforsyningssystemet. Dette var en praksis, som var gået i arv for mange år men aldrig beskrevet eller kontrolleret via Process Safety Programmet. Høj/høj niveau kontakten var ikke i stand til at stoppe overførslen fra TK 611 og TK 1502 blev overfyldt og spildte oleum.

- Risikoen for overfyldning var diskuteret i to tidligere Process Hazard Analysis (PHA) studier før uheldet skete. Man tog kredit for høj/høj niveau interlocken. Tilsyneladende nævnte operatørerne ikke "nødstrømforsyningen". Den var ikke vist på tegningerne eller nævnt i operationsprocedurerne hvilket "skjulte" den for risikoanalyseholdet.

- Alle ændringer, som kan påvirke processen – inklusive midlertidig strømforsyning – skal gå igennem en MOC.
- Sikkerhedsinterlocks må ikke bruges til at rutinemæssigt stoppe fyldningen af en tank. Operationsproceduren skal identificere det normale punkt for at stoppe en fyldning.

- Under Process Hazards Analysis (PHA) møder, se grundigt på tegningerne. Hvis de ikke svarer til hvad der er ude i anlægget eller noget mangler, påpej det til deltagerne.
- Alle udokumenterede "sådan gør vi i praksis" skal diskuteres med din leder. Disse procedure skal skrives ned, checkes og godkendes.
- Følg jeres procedurer. Hvis de ikke er tilstrækkelige – eller ikke svarer til jeres nuværende måde at gøre det – få en kompetent person til at reviewe og gøre dem korrekte.
- Check selv små ændringer til processen. Alle bør gå igennem en Management of Change (MOC) procedure.
