Зураг 1: Олеум дамжуулах системийн бүдүүвч

2008 оны 10-р сарын 11-ний өдөр олеум буюу хүхрийн гурван давхар исэлтэй хүхрийн хүчлийн уусмал хальж, Пеннсилвани мужийн гурван хотод SO3/H2SO4 бүхий хортой, идэмхий бодис агаарт тархжээ. Ослын улмаас ойролцоогоор 2500 хүнийг нүүлгэн шилжүүлсэн ба азаар хүн ноцтой гэмтэж бэртээгүй байна.

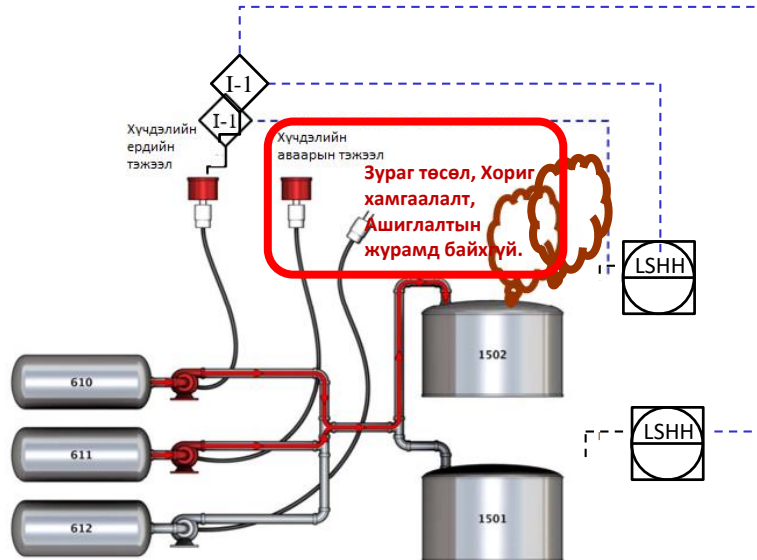
Тус байгууламжийг анх нэг хүчдэлийн эх үүсвэр, гурван залгах насостай барьжээ. Ингэснээр нэг удаад нэгээс олон насосыг зэрэг ажиллуулахаас сэргийлсэн аж. Бодис хальж асгарахаас сэргийлэхийн тулд уг хүчдэлийн эх үүсвэрт хориг хамгаалалт хийсэн учир 1501, 1502 дугаарын танкны аль нэгний түвшин High-High (HiHi) болох үед насос унтрах ёстой байв. Гэвч 1980-аад онд системийн хүчдэлийн үндсэн/ердийн тэжээлийн хэд хэдэн гаралт дээр аваарын тэжээлийн “түр” эх үүсвэр нэмжээ. Харин тус аваарын системийг Шугам хоолой, нарийн хэмжүүрийн зураг төсөл (P&IDs) болон ашиглалтын журамд нэмж тусгаагүй байна. Мөн түүнээс ч чухал зүйл болох HiHi түвшний хориг хамгаалалтын хяналтыг ТОГТООГООГҮЙ.

Бодис хальсан өдөр оператор дуудагдаж, Танк 610-аас Танк 1502 руу бодис шахаж эхэлсэн. Тэрбээр мөн цаг хэмнэх зорилгоор өөр нэг насосыг аваарын тэжээлийн эх үүсвэрт залгаж, Tank 611-ээс Tank 1502 руу бодис шахаж эхэлсэн. Тус үйлдэл нь олон жилийн турш оператораас операторт уламжлагдаж ирсэн боловч ямар нэгэн бичиг баримтад тусгагдаагүй, Үйлдвэрлэлийн Аюулгүй Ажиллагааны хөтөлбөрт зохицуулагдаагүй байв. HiHi түвшний унтраалгаар Танк 611-ээс бодис шахахыг зогсоож чадаагүй тул Танк 1502-ын бодис хальж асгарсан.

Осол тохиолдохоос өмнө бодис хальж асгарахтай холбоотой аюулуудын тухай Үйлдвэрлэлийн Аюулын Дүн Шинжилгээний (PHA) хоёр судалгаанд хэлэлцсэн байсан. HiHi түвшний хориг хамгаалалтад өндөр ач холбогдол өгсөн хэдий ч операторууд “аваарын тэжээлийн эх үүсвэр”-ийн талаар огт дурдаагүй байсан. Үүнийг зураг төсөл дээр тэмдэглээгүй, ашиглалтын журамд ч тусгаагүй байсан учир тухайн эрсдэл нь аюулыг хянах багийн хараанаас далдлагдсан байжээ.

Хүчдэлийн түр эх үүсвэр болон бусад үйлдвэрийн үйл ажиллагаанд нөлөөлөх боломжтой бүх өөрчлөлтийг Өөрчлөлтийн Менежментийн (MOC) процесст хамруулах ёстой.

Хориг хамгаалалтыг танкны дүүргэлтийг зогсоох ердийн үйл ажиллагаанд ашиглах ёсгүй. Ашиглалтын журамд дүүргэлтийг зогсоох хэвийн түвшнийг тусгасан байх шаардлагатай.
