## **Olajtartály tűzét sztatikus elektromosság okozta** December 2007

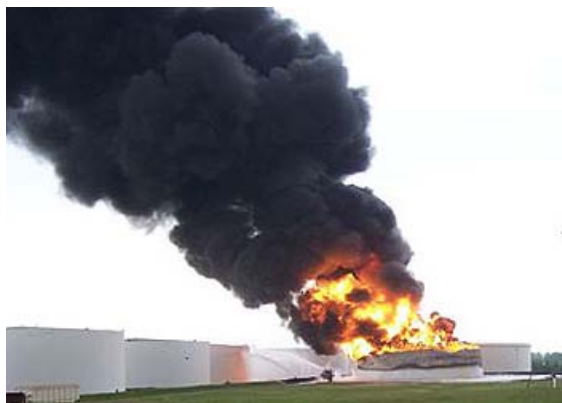
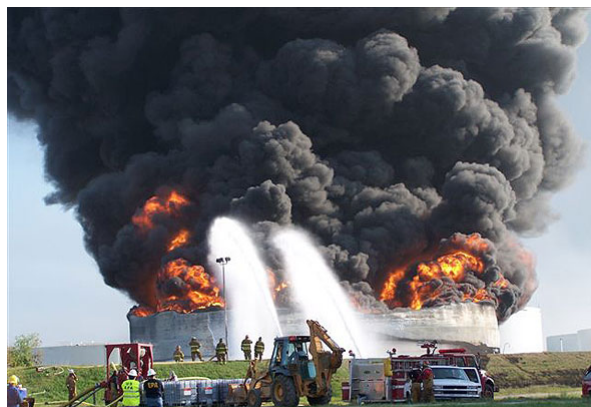
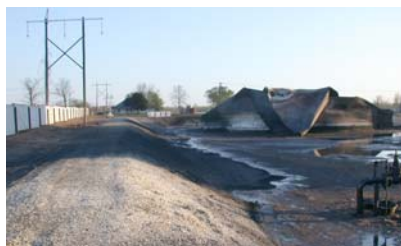
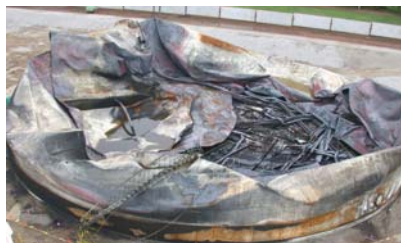
Mialatt dízelolajjal töltöttek meg egy 12.700 m<sup>3</sup>-es úszófedelű tartályt, felrobbant és tűz ütött ki benne. A baleset időpontjában a tartály ca. 1.100 m<sup>3</sup> dízelt tartalmazott, amely előzetesen benzinnel volt töltve. A tűz 21 órán át égett és két másik közeli tartály is megsérült. Nem halt meg ill. nem sérült meg senki, de az anyagi kár több, mint két millió dollárt tett ki, a környező településeket evakuálni kellett és a közeli iskolákat két napra be kellett zárni.

Eredetileg azt gondolták, hogy a balesetet egy villámcsapás okozta, de a United States National Transportation Safety Board (NTSB) további vizsgálatai a baleset okát a benzinnel dízelre való helytelen áttöltési eljárásban és a betöltési utasítás nem biztonságosságában látják. A NTSB megállapította, hogy a dízel betöltési sebessége túl nagy volt, valamint a tartály feltöltési szintje előzetesen túl alacsony volt, és a beáramló elektrosztatikusan feltöltött folyadék kisülése gyújtotta meg a gázfázist, amely az előző termékből keletkezett robbanásveszélyes elegyet tartalmazta.

- Bizonyosodjon meg arról, hogy létezik egy előírás a biztonsági eljárásmódról egy tartály rutinszerű termékcseréjéről, és kövesse azt.
- Egy tartály nemrutinszerű tartalomváltásánál győződjön meg arról, hogy készült-e a változás kezeléséről egy report és hogy kidolgozták-e és használják is a biztonsági eljárásmódot.
- Csökkentse a sztatikus feltöltődés lehetőségét, kövesse az API RP 2003-as irányelvet. Ez előírja, hogy egy tartályba való, amely esetleg robbanásveszélyes elegyet tartalmazhat, betöltési sebesség nem lehet nagyobb, mint 1 m/s, amíg a betöltő cső folyadékba való merülési szintje eléri vagy a csőátmérő kétszeresét, vagy 60 cm-rel a folyadékszint alá kerül (annak megfelelően, melyik kisebb).
- Tanuljon többet az erről a balesetről készült US NTSB vizsgálati jegyzőkönyvből: <http://www.nts.gov/publictn/2004/PAR0402.htm>
