Gőzvezeték sérülésének kivizsgálása

2017. június

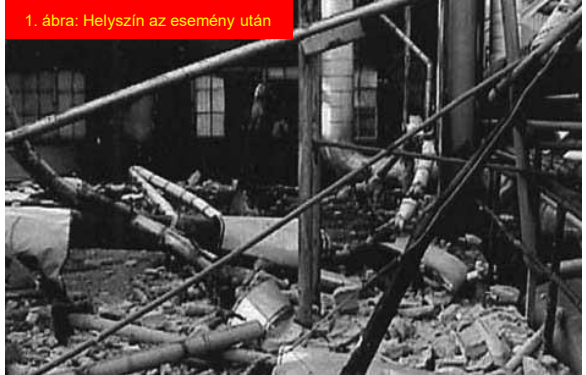
1. ábra: Helyszín az esemény után

1998 novemberében egy 30,5 cm átmérőjű, ~ 41 bar nyomású gőzvezeték egy nagy vegyi üzemben katasztrofálisan megsérült. A vezeték ~ 1 méter hosszú szakasza a használaton kívüli venturi áramlásmérő felől hirtelen felhasadt, ami jelentős károkat okozott a területen (1. ábra). A gőzellátás az egész üzemben megszűnt, a gőzfejlesztő berendezés leállt, és a legtöbb üzemben több mint 5 napig nem volt termelés. Szerencsére nem voltak személyi sérülések és halálos áldozatok.

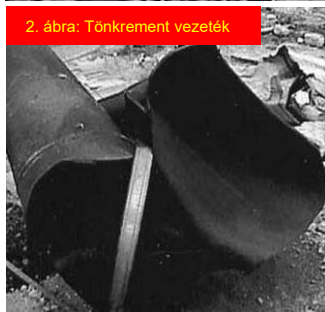
2. ábra: Tönkrement vezeték

Azonnal összeállt egy csoport, hogy megtalálják a 30 éves vezeték meghibásodásának okát (2. ábra). Aggodalomra adott okot, hogy hasonló eset következhet be más gőzvezetékkel is. A csoport üzemi operatív személyzetből, menedzsment tagokból, anyag- és gépészmérnökökből (csővezeték megbízhatósági- és hiba elemző szakemberek) valamint vegyészmérnökökből állt. A kezdeti feltételezés, a vezetékfal közvetlenül a venturi felőli szakaszának korróziós vékonyodása volt, amit a rossz minőségű gőz okozott. A vezetékben megfigyelhető vonalakat (3. ábra) az erózió okozta.

A vizsgálat során megállapították, hogy a meghibásodott vezeték enyhén kúpos (kb. 10°) kialakítású volt, hogy biztosítsa az egyenes áramlást a venturi felé. Ezt a tervezett kúpos kialakítást egy vastagabb csőszakasz megfűrészával érték el.

A kivizsgálók megkértek egy tapasztalt gépészt, hogy vizsgálja meg a sérült vezetékét. A gépész azonnal felismerte, hogy a vonalak nem az erózió jelei, hanem tulajdonképpen egy fűrészszerzből származó fűrésnyomok. Amikor a vezetékét fűrték, az eszköz nem lett megfelelően középpontba illesztve. Ez azt eredményezte, hogy a vezeték felső részén a tervezett vastagság csak körülbelül 25%-a volt meg, és ezáltal az meggyengült.
