Investigación de una falla en una tubería de vapor

Junio 2017

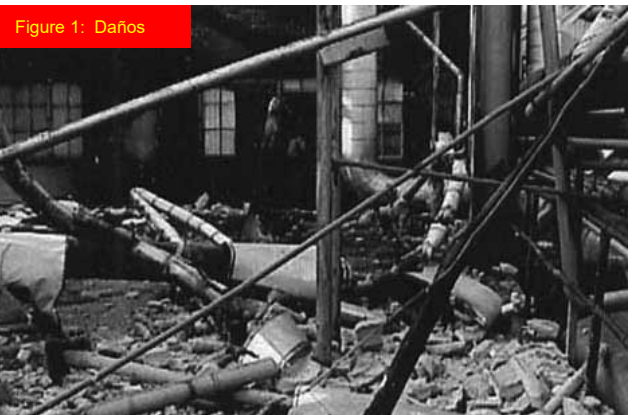
En Noviembre de 1998 en una gran planta química, una tubería de vapor de 12 pulg (30.5 cm) a 600 lb/pulg²[g] (41 bar[g]) falló catastróficamente. La rotura de la tubería, longitudinal de 36 pulgadas (aprox 1 metro), fue aguas arriba de un venturi fuera de servicio, causando grandes daños en la zona (Fig. 1). Se perdió el suministro de vapor en toda la planta, provocado por la parada del equipo de generación de vapor, y no hubo producción en la mayor parte de la planta durante más de 5 días. Afortunadamente no hubo heridos ni muertes.

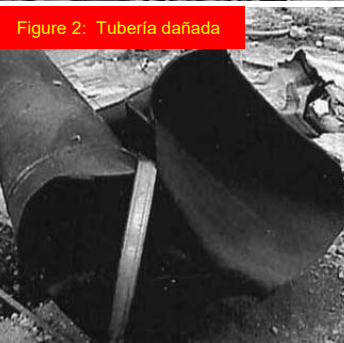
Inmediatamente se formó un equipo de investigación para averiguar la causa de la falla de esta tubería de 30 años (Fig. 2). Había preocupación por otras tuberías de vapor en las que pudiera producirse lo mismo. El equipo consistía en personal de operación, ingenieros de materiales y mecánicos (expertos en tuberías, confiabilidad y análisis de fallas) e ingenieros químicos. Inicialmente sospecharon que la causa de la falla fue la disminución del espesor de la tubería, aguas arriba del venturi, causada por vapor de mala calidad (húmedo), lo que provocó una disminución de la pared de la tubería. Se pensó que las líneas observadas en la tubería (Fig. 3) se habían creado por dicha erosión.

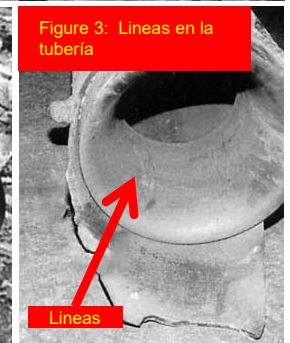
En el transcurso de la investigación se determinó que la tubería había sido diseñada para tener una ligera inclinación interna (alrededor de 10°) para suavizar el flujo hacia el venturi. Esta inclinación se produjo rebajando una pieza de tubería de mayor espesor, hasta conseguir el perfil requerido. El equipo de investigación pidió a un operador experimentado que inspeccionara la tubería. Éste inmediatamente identificó que las líneas no eran signos de erosión, sino marcas de una herramienta de mecanizado. Cuando se rebajó la tubería, la herramienta no se había insertado correctamente, quedando desalineada. El resultado fue que la tubería sólo dispusiera en la parte superior de aproximadamente el 25% del espesor deseado y, por consiguiente, fuera más débil.

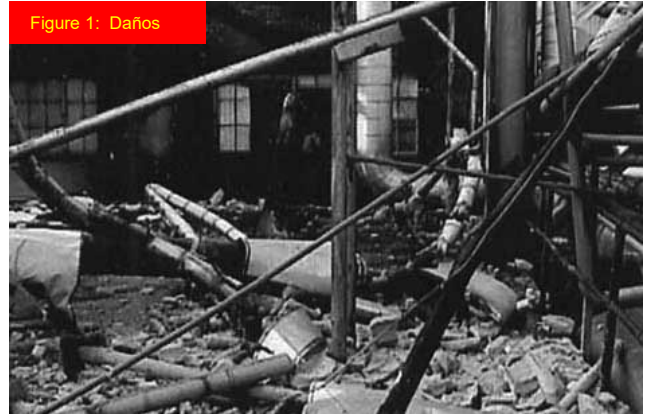
Figure 1: Daños

En Noviembre de 1998 en una gran planta química, una tubería de vapor de 12 in. (30.5 cm) a 600 psig (41 bar[g]) falló catastróficamente. La rotura de la tubería fue longitudinal de 36 in. (aprox 1 metro), aguas arriba de un venturi desarmado, causando grandes daños en la zona (Fig. 1). Se perdió el suministro de vapor en toda la planta, provocando la parada del equipo de generación de vapor y no hubo producción en la mayor parte de la planta durante más de 5 días. Afortunadamente no hubo heridos ni muertes.

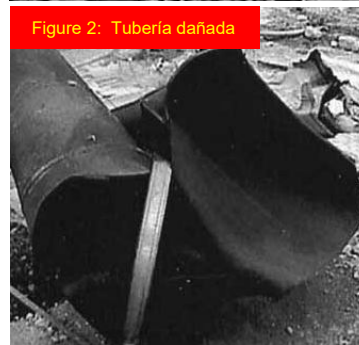
Figure 2: Tubería dañada

Inmediatamente se formó un equipo de investigación para averiguar la causa del fallo de esta tubería de 30 años (Fig. 2). Había preocupación por otras tuberías de vapor en las que pudiera producirse el mismo fallo. El equipo consistía en personal de operación, ingenieros de materiales y mecánicos (expertos en tuberías, confiabilidad y análisis de fallos) e ingenieros químicos. Inicialmente sospecharon que la causa del fallo fue la disminución del espesor de la tubería, aguas arriba del venturi, causada por vapor de mala calidad (húmedo), lo que provocó una disminución de la pared de la tubería. Se pensó que las líneas observadas en la tubería (Fig. 3) se habían creado por dicha erosión.

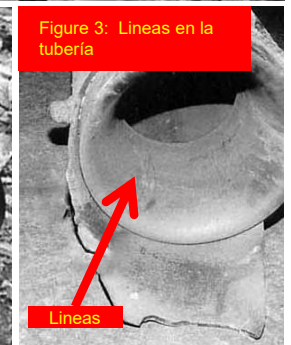
Figure 3: Líneas en la tubería

En el transcurso de la investigación se determinó que la tubería había sido diseñada para tener una ligera inclinación (alrededor de 10°) para suavizar el flujo al venturi. Esta inclinación se produjo mecanizando, hasta conseguir el perfil requerido, una pieza de tubería de mayor espesor. El equipo de investigación pidió a un operador experimentado que inspeccionara la tubería. Éste inmediatamente identificó que las líneas no eran signos de erosión, sino marcas de una herramienta de mecanizado. Cuando se mecanizó la tubería, la herramienta no se había insertado correctamente, quedando desalineada. El resultado fue que la tubería sólo dispusiera en la parte superior de aproximadamente el 25% del espesor deseado y, por consiguiente, fuera más débil.
