## L'accumulation de modifications mineures mène à une explosion

Novembre 2018

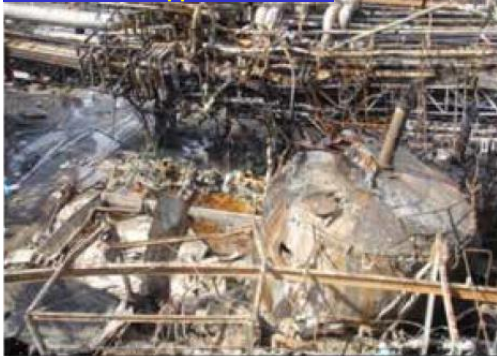
En septembre 2012, sur un site industriel à Himeji au Japon, un réservoir à toit fixe de 70 m<sup>3</sup> (18,500 gallons US) contenant de l'acide acrylique (AA) a explosé et un incendie s'en est suivi. Il y a eu un décès, un pompier. 36 personnes ont été blessées – 2 policiers, 24 pompiers et 10 travailleurs de l'usine. Le réservoir a été détruit et les installations voisines ont été significativement endommagées (Photo 1). Il n'y a pas eu d'impacts majeurs causés à la communauté avoisinante, ni à l'environnement.

Photo 1 : Réservoir d'AA détruit

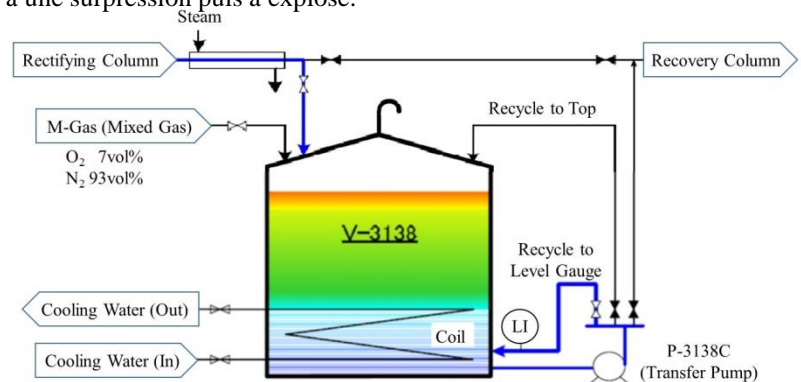
Le réservoir procurait un entreposage intermédiaire entre deux colonnes de distillation servant à purifier l'AA. À l'origine, le réservoir était utilisé à pleine capacité. Le contenu était refroidi et mélangé par une pompe prenant aspiration au bas du réservoir et refoulant au haut de celui-ci. Par la suite, le niveau normal d'opération a été réduit à un niveau se situant sous le serpentín de refroidissement. Le contenu n'était alors plus redirigé vers le haut du réservoir mais plutôt vers une tuyère située près du fond du réservoir et servant également à brancher un indicateur de niveau (Dessin 2).

Au moment de l'explosion, l'usine menait un essai sur la colonne de distillation en aval qui exigeait l'arrêt de l'alimentation à partir du réservoir. Le niveau du réservoir a augmenté graduellement à son niveau original d'opération. Sans recirculation au haut du réservoir, l'AA au-dessus du serpentín de refroidissement n'était ni mélangé, ni refroidi. L'on croyait que la température de l'arrivée d'AA était sous la température d'initiation de polymérisation et l'AA contenait déjà un inhibiteur de polymérisation. Toutefois, la température dans le réservoir a augmenté, surtout dans le haut. Le réservoir a été éventuellement soumis à une surpression puis a explosé.

Dessin 2 : Seul le bas du réservoir était refroidi, le liquide au-dessus est devenu chaud

- Le retrait d'un purgeur de vapeur a rendu le contrôle de température non fiable.
- La couche de liquide supérieure n'était plus dorénavant mélangée avec de l'AA plus froide et demeurait chaude par l'arrivée de l'alimentation d'AA.

- Il y a deux auto-réactions exothermiques de l'AA – la dimérisation et la polymérisation. L'inhibiteur de polymérisation n'arrête pas la réaction de dimérisation. Des expériences ont démontré que la chaleur engendrée par la dimérisation a augmenté la température suffisamment pour engendrer un emballement de réaction de polymérisation.

- N'apportez jamais de modifications à votre usine, même si vous pensez que ces modifications sont mineures, sans avoir au préalable suivi vos procédures d'usine de gestion des changements.
- Lorsque vous observez toute modification à votre usine, demandez si elle a été revue par le processus de gestion des changements. Si c'est le cas et que vous n'avez pas été informé, indiquez-le à votre superviseur. Vous devriez toujours être informé des modifications apportées à votre usine qui ont un impact sur votre travail.
- Si quelque chose est différent par rapport à l'opération normale, confirmez les procédures d'opération ou demandez quoi faire à votre superviseur.
- L'accumulation de modifications mineures peut causer un incident avec de graves conséquences. Toutes les modifications mineures doivent être identifiées et le risque perçu envers le système total analysé et géré adéquatement.
