Une explosion suite à une accumulation de petites modifications

Novembre 2018

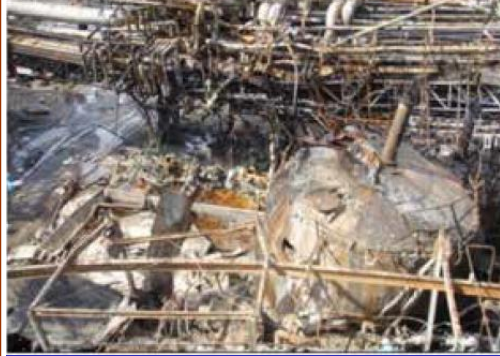
En septembre 2012, sur le site d'Himeji (Japon), un stockeur de 70 m³ d'acide acrylique (AA) explose suivi d'un feu. Un pompier est décédé et 36 personnes ont été blessées (2 policiers, 24 pompiers, 10 membres du personnel). Le stockeur est totalement détruit ainsi qu'une grosse partie des installations à proximité (Photo 1). Il n'y a pas eu de dommages sur l'environnement ni sur le voisinage.

Photo 1: Bac d'acide acrylique détruit

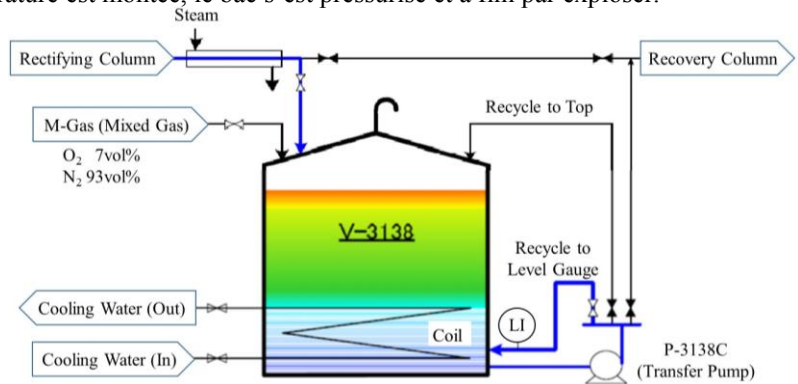
Le bac servait de stockage intermédiaire entre deux colonnes de distillation destinées à purifier l'acide acrylique. À l'origine le bac était utilisé en pleine capacité. Son contenu était refroidi et mélangé via une pompe de recirculation du bas vers le haut. Plus tard, le niveau du bac a été réduit sous l'épingle de refroidissement. Le contenu ne recirculait plus jusqu'en haut mais à proximité d'un piquage à proximité de la mesure de niveau (LI) sur la Figure 2.

Au moment de l'explosion, l'équipe était en train de tester la colonne de distillation en aval ce qui avait nécessité d'arrêter le soutirage du bac. Le niveau du bac est monté progressivement au niveau d'origine et comme la recirculation ne se faisait plus par le haut, l'acide acrylique situé au dessus de l'épingle n'était plus mélangé ni refroidi. La température de l'acide entrant était apparemment loin de la température de décomposition et l'acide acrylique contenait bien un inhibiteur de polymérisation. Pourtant la température est montée, le bac s'est pressurisé et a fini par exploser.

Figure 2: Seule la partie basse du bac est refroidie, la partie supérieure reste chaude

- Le retrait d'un purgeur de vapeur a rendu le contrôle de la température encore moins fiable.
- La couche supérieure n'était plus mélangée avec des acides plus froids et restait à la température du flux entrant.

- Il existe deux réactions spontanées exothermiques de l'acide acrylique: la dimérisation et la polymérisation. L'inhibiteur de polymérisation n'arrête pas la réaction de dimérisation. Des expériences ont montré que la chaleur issue de la dimérisation élève suffisamment la température pour déclencher la réaction de polymérisation.

- Le risque de génération de chaleur résultant de la dimérisation n'étant pas reconnu, la recirculation vers le haut du réservoir n'a pas été reprise.
- Le réservoir n'avait pas de mesure de température. La première indication d'un problème a été l'observation de vapeurs d'acide s'échappant de l'évent en partie haute du réservoir.

- Ne faites jamais de modification à votre installation, même mineure, sans suivre les procédures de gestion du changement de votre usine.
- Lorsque vous constatez une modification dans votre installation, demandez s'il y a eu un processus de gestion du changement. S'il y en a eu et que vous n'étiez pas informé du changement, informez-en votre superviseur. Vous devez toujours être informé des modifications qui ont un impact sur votre travail.
- Si quelque chose est différent du fonctionnement normal, confirmez les procédures d'exploitation ou demandez à votre superviseur ce qu'il faut faire.
- L'accumulation de petits changements peut provoquer un accident grave. Tous les petits changements doivent être identifiés et le risque pour l'ensemble du système doit être analysé et géré de manière adéquate.
