નાનકડા ફેરફાર ભેગા થવાને કારણે થયેલો ઘડાકો !

નવેમ્બર - ૨૦૧૮

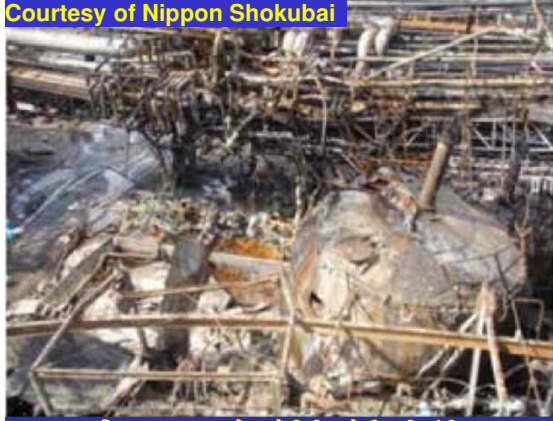
સપ્ટેમ્બર ૨૦૧૨માં, હીમેજી, જાપાનના એક કારખાનાની જગ્યામાં, એક ૭૦ ક્યુ. મી. (૧૮૫૦૦ અમેરીકન ગેલન) સ્થિર છત વાળી એકીલીક એસીડ (એએ)ની ટાંકીમાં ઘડાકો થયો અને પછી આગ લાગી. એક વ્યક્તિનું મરણ થયું, જે અગ્નિશમનનો માણસ હતો. ૩૬ માણસોને ઈજા થઈ, જેમાં ૨ પોલીસ, ૨૪ અગ્નિશમનના માણસો અને ૧૦ કારખાનાના કામદારો હતા. ટાંકી નષ્ટ થઈ ગઈ અને નજીકની સુવિધાઓને નોંધપાત્ર રીતે નુકશાન થયું (ચિત્ર - ૧). આજુબાજુમાં અને વાતાવરણને કોઈ ખાસ અસર ન થઈ.

ચિત્ર ૧ : નષ્ટ થયેલ એકીલીક એસીડ ની ટાંકી

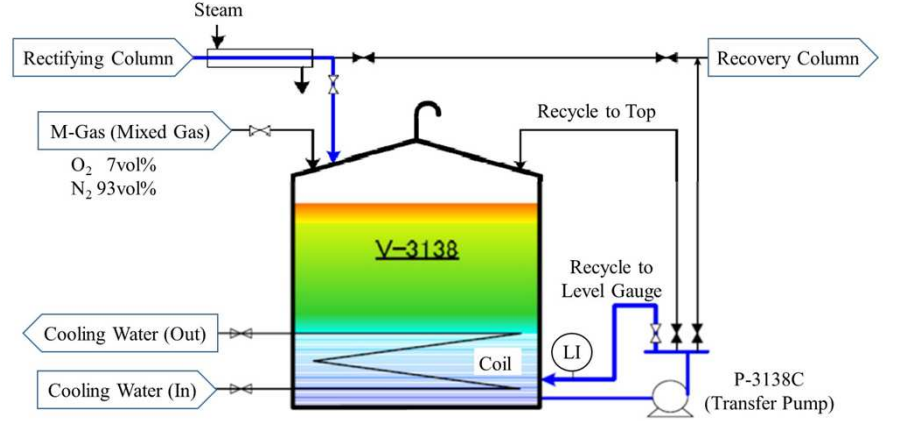
એકીલીક એસીડને શુદ્ધ કરવા, બે ડિસ્ટીલેશન કોલમની વચ્ચે વચગાળાની ટાંકીને રાખવામાં આવી હતી. શરૂઆતમાં ટાંકીને તેની પુરેપુરી ક્ષમતા માટે વાપરવામાં આવતી હતી. રસાયણને ઠંડુ કરવા અને મીશ્રીત કરવા તેને ટાંકીના નીચેના ભાગથી ઉપરના ભાગ સુધી પંપીંગ કરવામાં આવતું હતું. પછીથી સામાન્ય ઓપરેટીંગ સ્તર કુર્લીંગ કોઈલથી પણ નીચે રાખવામાં આવ્યું. રસાયણને ઠંડુ ટાંકીની ઉપર સુધી અને ફરીથી ફેરવવામાં આવતું ન હતું, પરંતુ તેને નીચે રહેલી નોઝલ સુધી જ સીમીત રાખવામાં આવતું હતું, જે લેવલ ગેજ માટે વપરાતું હતું. (ચિત્ર-૨).

ઘડાકા દરમિયાન, ડાઉન સ્ટ્રીમમાં ડિસ્ટીલેશન કોલમનું પરીક્ષણ ચાલી રહ્યું હતું, જેને કારણે ટાંકીમાંથી છોડાતું પ્રવાહી બંધ કરી દેવાયું હતું. ટાંકીનું સ્તર ધીરે ધીરે વધીને તે પહેલાંના વપરાશના સ્તર સુધી પહોંચી ગયું. ટાંકીનાં ઉપરના ભાગના પ્રવાહીને ફેરવ્યા વગર, કુર્લીંગ કોઈલના ઉપર રહેલું એકીલીક એસીડ બરોબર મિશ્ર અને ઠંડુ ન થયું. નવું આવતું એકીલીક એસીડ નુ તાપમાન એવું માનવામાં આવે છે કે તે પોલીમરાઈઝેશન કરતાં ઓછું તાપમાન હતું. અને એકીલીક એસીડ માં પોલીમરાઈઝેશન અવરોધક ઉમેરવામાં આવેલા હતાં છતાં ટાંકીનું તાપમાન વધવા લાગ્યું, ખાસ કરીને ઉપરના ભાગનું, આખરે ટાંકીમાં વધારે દબાણ થયું અને ઘડાકો થયો. .

ચિત્ર ૨ : ટાંકીનો નીચેનો ભાગ જ ઠંડો થયો હતો ઉપરનું પ્રવાહી ગરમ બન્યું

- શરૂઆતમાં ટાંકી ભરતી પાઈપને થીજી જવા સામે રક્ષણ આપવા ગરમ પાણીનું જેકેટેડ કરવામાં આવેલું, પછીથી તેને બદલાવીને વરાળનું કરવામાં આવ્યું.
- સ્ટીમ ટ્રેપને કાઢવાથી તાપમાનનું નિયંત્રણ કરવું ભરોસાપાત્ર રહ્યું નહીં.
- ઉપરનું સ્તર ઠંડુ ઠંડા એકીલીક એસીડ સાથે મીશ્ર થતું ન હતું અને નવા આવતા એકીલીક એસીડ સાથે તે ગરમ જ રહેતું હતું.
- એકીલીક એસીડની બે એકઝોથર્મીક સ્વયં પ્રતિક્રિયાઓ છે – ડીમરાઈઝેશન અને પોલીમરાઈઝેશન. પોલીમરાઈઝેશન અવરોધકો ડીમરાઈઝેશન પ્રક્રિયાને બંધ નથી કરતાં. પ્રયોગો એવું બતાવે છે કે ડીમરાઈઝેશનની ગરમીને કારણે તાપમાન એટલું વધ્યું હતું કે જે રનઅવે પોલીમરાઈઝેશન રીએક્શન શરૂ કરવા પુરતું હતું.
- ડીમરાઈઝેશનથી ઉદ્ભવિત ગરમીના જોખમને ઓળખાયું ન હતું, જેથી ટાંકીની ઉપરના ભાગના પ્રવાહીને ફરીથી ફેરવવાનું પાછું ચાલુ કરાયું ન હતું.
- ટાંકી ઉપર તાપમાનદર્શક લગાવેલું ન હતું. સમસ્યાનો પહેલો સંકેત ટાંકીની ઉપર રહેલી ચીમનીમાંથી એકીલીક એસીડ ની વરાળ નીકળવી એ હતો.

- તમારા પ્લાન્ટની વ્યવસ્થાપનમાં બદલાવ (એમઓસી) પ્રણાલીનું પાલન કર્યા વગર તમારા પ્લાન્ટમાં કોઈપણ ફેરફાર કરો નહિ, ભલે પછી એ ફેરફાર તમને નાનો લાગતો હોય.
- તમે તમારા પ્લાન્ટમાં કોઈપણ ફેરફાર જુઓ તો પુછો કે તેનું પૃથ્થકરણ વ્યવસ્થાપનમાં બદલાવ (એમઓસી) વડે કરવામાં આવ્યું છે કે કેમ ? ફેરફાર થયો હોય પણ એ બદલાવની જાણ કરી ન હોય, તો તમારા સુપરવાઈઝરને જાણ કરો. તમારા પ્લાન્ટમાં થતા ફેરફાર, જે તમારી કામગીરીને અસર કરતા હોય, એ વિશે હંમેશાં અવગત રહો.
- તમારી સામાન્ય કામગીરી કરતાં કશુંક અલગ હોય તો કામ કરવાની પદ્ધતિ વિશે ખાત્રી કરો અથવા તમારા સુપરવાઈઝરને પુછો શું કરવું.
- નાનકડા ફેરફારો ભેગા થતા, તે અકસ્માતથી મોટા નુકશાન કરી શકે છે. બધા જ નાનકડા ફેરફારોને ઓળખવા જોઈએ અને સમગ્ર પ્રણાલીનાં જોખમનું પૃથ્થકરણ કરીને તેને યોગ્ય રીતે નિયંત્રિત કરવા જોઈએ.
