## **La acumulación de pequeños cambios conduce a una explosión**

**Noviembre 2018**

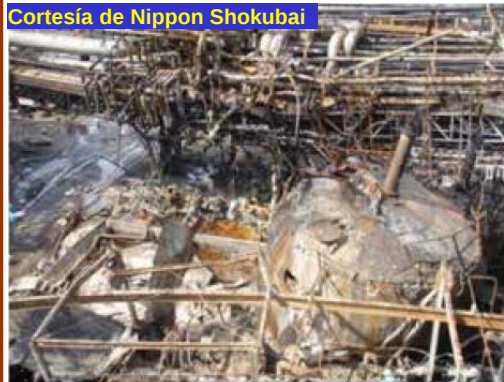
En septiembre de 2012, en una zona industrial de Himeji, Japón, un tanque de 70 m<sup>3</sup> (18.500 galones) de techo fijo conteniendo ácido acrílico (AA) explotó, produciéndose un incendio posterior. Hubo una muerte, un bombero, y 36 personas resultaron heridas: 2 policías, 24 bomberos y 10 trabajadores de la planta. El tanque quedó destruido y las instalaciones cercanas sufrieron daños significativos (Foto 1). No hubo impactos de consideración en el vecindario ni en el medio ambiente.

**Foto 1: Tanque de AA destruido**

- Nunca realice cambios en su planta, incluso cambios que crea que son pequeños, sin seguir los procedimientos de Gestión del Cambio (MOC) de su planta.
- Cuando vea algún cambio en su planta, pregunte si se han seguido los procedimientos de Gestión de Cambio. Si se han seguido pero no se le ha informado del cambio, informe a su supervisor. Siempre debe estar informado de los cambios en su planta que puedan afectar su trabajo.
- Si observa algo diferente al funcionamiento normal, compruebe los procedimientos operativos o pregunte a su supervisor qué hacer.
- La acumulación de pequeños cambios puede provocar un incidente de grandes consecuencias. Todos los pequeños cambios deben identificarse, y debe analizarse el riesgo para todo el sistema y ser gestionado adecuadamente.

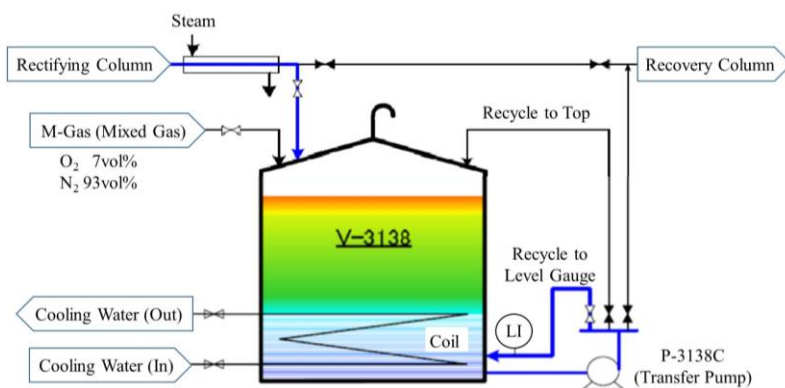
El tanque proporcionaba almacenamiento intermedio entre dos columnas de destilación para purificar AA. Originariamente el tanque había sido utilizado a plena capacidad. El contenido se enfriaba y mezclaba bombeando desde la parte inferior del tanque hasta la parte superior. Más tarde, el nivel de funcionamiento normal se redujo a un nivel por debajo del serpentín de enfriamiento. El contenido no se recirculaba a la parte superior del tanque, sino a una boca próxima al fondo, que disponía de un medidor de nivel (Dibujo 2).

En el momento de la explosión, la planta estaba realizando una prueba en la columna de destilación aguas abajo, que requería detener la alimentación desde ese tanque. El nivel del tanque aumentó gradualmente hasta el nivel de operación original. Sin recirculación a la parte superior del tanque, el AA almacenado por encima de los serpentines de enfriamiento, ni se mezcló ni se enfrió. Se creía que la temperatura del AA entrante estaba por debajo de la temperatura de inicio de la polimerización, además de que el AA tenía un inhibidor de la polimerización. Sin embargo, la temperatura en el tanque aumentó, especialmente en la parte superior. El tanque finalmente se sobrepresurizó y explotó.

**Dibujo 2: Solo estaba frío el fondo del tanque, el líquido de arriba se calentó**

- La remoción de una trampa de vapor hizo que el control de la temperatura fuera poco confiable.
- La capa superior ya no se mezclaba con el AA frío, y se mantenía caliente con el AA entrante.

- Hay dos reacciones espontáneas exotérmicas de AA: dimerización y polimerización. El inhibidor de la polimerización no detiene la reacción de dimerización. Los experimentos demostraron que el calor de la dimerización elevó la temperatura lo suficiente como para iniciar una reacción de polimerización descontrolada.
