## Küçük değişikliklerin birikimi bir patlamaya neden olur

Kasım 2018

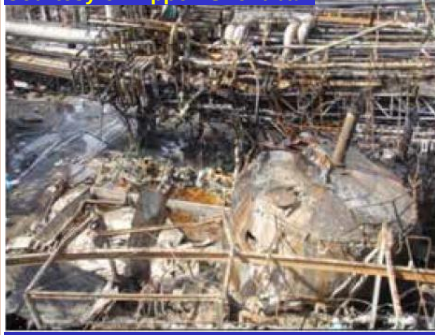
Eylül 2012, Japonya Himeji'de bir endüstriyel sahada, 70 m<sup>3</sup> (18,500 US gal) hacimli sabit tavanlı akrilik asit (AA) tankı patladı ve yangın çıktı. Bir itfaiyecinin ölümüne neden oldu. 36 kişi yaralandı – Bu kişiler 2 polis, 24 itfaiye personeli ve 10 tesis çalışanı idi. Tank parçalandı ve yakındaki tesisler kayda değer bir şekilde hasar gördü (Foto 1). Komşular ve çevre için major bir etki ortaya çıkmadı.

Foto 1: Parçalanmış AA Tankı

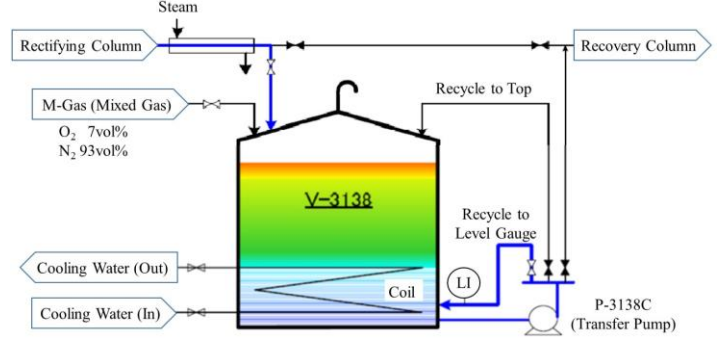
Tank, AA'nın saflaştırılması için, iki destilasyon kolonunun arasında ara depolama işlevi görüyordu. Orjinal olarak tank tam kapasite kullanılmakta idi. Tankın içindeki karışım, tankın tabanından tepe noktasına pompalanarak soğutulur ve karıştırılırdı. Daha sonra, normal operasyon seviyesi, soğutma serpantinlerinin seviyesinin altına düşürüldü. Tankın içindeki karışım artık tankın tepesine doğru sirküle edilemedi, bunun yerine, seviye göstergesi olarak da kullanılan (Çizim 2), tabana yakın bir nozula doğru sirküle edildi.

Patlama anında, tesis, aşağı akış distilasyon kolonunda, bu tanktan beslemenin durdurulmasını gerektiren bir test yapıyordu. Tank seviyesi orjinal işletme seviyesinden kademe kademe artıyordu. Tankın tepesine sirküle olmadan giden AA soğutma serpantinlerinin üstünde karışmadı ve soğutulmadı. Gelen AA'nın sıcaklığının polimerizasyon için gereken sıcaklığın altında olduğu tahmin edilmekte idi ve AA polimerleşme yavaşlatıcı içermekteydi. Bununla birlikte, tanktaki sıcaklık, özellikle tankın üst kısmında arttı. Tank sonuç olarak aşırı basınca maruz kaldı ve patladı.

Çizim 2: Sadece tankın tabanı soğutuldu, yukardaki sıvı sıcaklığı arttı

- Orjinal olarak tankı besleyen burda, donma önleme için, sıcak su ceketlemesi sağlanmıştı, ama bu buhar olarak değiştirildi.
- Buhar ayırıcının (kondenstop) sökülmesi sıcaklık kontrolünü güvenilir hale getirdi.
- Üst kısım soğutucu AA ile artık karışmıyordu ve gelen AA'dan sıcak kaldı.
- AA'nın iki ekzotermik reaksiyonu vardır – dimerizasyon ve polimerizasyon. Polimerizasyon yavaşlatıcı dimerizasyon reaksiyonunu durdurmaz. Deneyimler gösteriyor ki dimerizasyon ısısı, polimerizasyon reaksiyonunu başlatacak yeterli sıcaklığı sağladı.
- Dimerizasyondan ısı tehlikesi fark edilmedi, dolayısı ile tankın tepesine sirkülasyon yeniden başlatılmadı.
- Tank'ın sıcaklık göstergesi yoktu. İlk problem göstergesi, AA buharının tankın üst ventlerinden kaçıyor olması idi.

- Değişiklik Yönetimi (MoC) prosedürünü izlemeden, değişiklik küçük dahi olsa, tesiste asla değişiklik yapmayın.
- Ne zaman tesisinizde değişiklik görürseniz, Değişiklik yönetimi prosedürünün izlenip izlenmediğini kontrol edin. Eğer değişiklik varsa ve siz değişiklik hakkında bilgilendirilmediyseniz süpervizörünüze bilgi verin. Siz daima tesisinizdeki sizi etkileyecek değişiklikler hakkında bilgilendirilmelisiniz.
- Eğer birşeyler normal işletme koşullarından farklı ise, işletme prosedürlerini doğrulayın veya süpervizörünüze ne yapılması gerektiğini sorun.
- Küçük değişiklikler biriktiğinde büyük sonuçlar ortaya çıkarabilir. Tüm küçük değişiklikler tanımlanmalı, tüm sistem üzerindeki riski analiz edilmeli ve uygun bir şekilde yönetilmelidir.
