## Fark edilememiş küresel vana arızası

Mart 2019

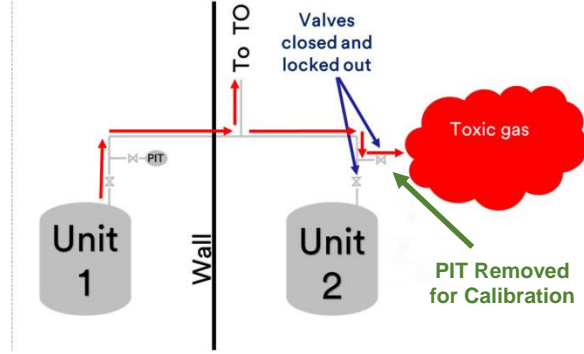
Unit 1 ve 2 ısıt oksitleyici (TO) ortak bir hat paylaşmakta. Ünite 2'deki bir çok enstrümanın kalibrasyon süresi dolmuş. Bir manuel vana kapatılıyor ve kilitleniyor ve bir basınç ölçer kalibrasyon için (PIT) sökülüyor.

Bir veya iki gün sonra ünite 2 devre dışı bırakılıyor, ünite 1 ortak hattan ısıt oksitleyiciye zehirli gaz ventu yapmaya başlıyor. Ünite 1'den malzeme ventu vent hattı ile beraber ünite 2'ye geçiyor. Bununla birlikte, zehirli gaz sökülmiş basınç ölçerin ordan dışarı kaçtı.

Valve handle in closed position

Körlenmemiş açık hat

- Borulama geçici dahi olsa açılırken körleme, tapa veya kapak kullanın.
- Bu tür operasyonlarda hat açma prosedürü kullanılmalıdır, ve eğer hat açma prosedürü uygun değilse düzeltilmelidir.
- Ara bağlantılı sistemlerin etkilerini dikkate al ve daima malzeme transferi yapmadan önce hattın nereden geçtiğini kontrol et.

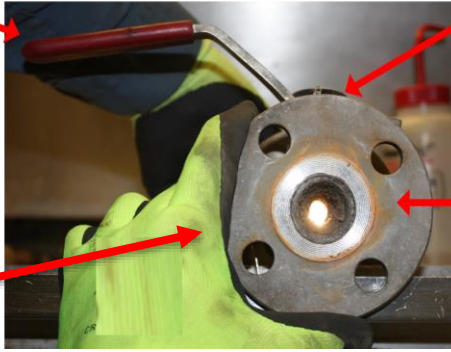
Valve handle failed and allowed handle to turn without closing the valve

Ball in open position

Araştırma sonucunda vananın içindeki kürenin vananın el ile kapalı pozisyona getirildiği halde açık pozisyonda kaldığı anlaşıldı. (*Not: Vana çevrildiğinde düzgün çalıştığı hissini vermişti*) Şans eseri, yaralanma yoktu, fakat başla sistemde olsa idi yaralanma olabilecekti.

**Tüm vanalar başarısız olabilir. Çift izolasyon yap !**
