Korozja pod izolacją

Czerwiec 2019

Rozpoznawaj zagrożenie korozją pod izolacją!

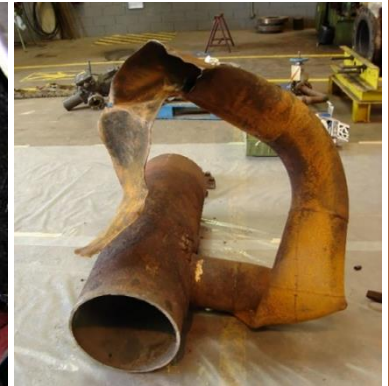
Na jednej z instalacji doszło do katastroficznego pęknięcia 8 calowego (dn 200 mm) stalowego, izolowanego rurociągu, w którym płynął niekorozyjny gaz z krakowania (~ 40% etylenu). To zdarzenie zainicjowało wyciek, przez otwór wielkości szpilki, który zidentyfikowali pracownicy. Rurociąg pękł w czasie gdy nie był pod ciśnieniem w trakcie prac izolacyjnych. Na szczęście rurociąg zgął się w chwili pęknięcia co wpłynęło na wielkość uwolnienia. Nie było uszkodzonych.

Rurociąg miał 30 lat. W tym czasie był eksploatowany jako część systemu regeneracji, w trakcie której czynności wykonywane są w trakcie trzech różnych warunków temperaturowych :

- Warunki normalnej pracy: 1 °F (-17 °C)
- Regeneracja: 428 °F (220 °C)
- Gotowość: temperatura otoczenia

Te zmiany temperatury roboczej spowodowały kondensację wilgoci z otoczenia na zewnętrznej stronie rurociągu i ponowne odparowanie. Jest to dobrze znana sytuacja wysokiego ryzyka zaistnienia korozji pod izolacją (corrosion under insulation - CUI). Można to łatwo pominąć, jeśli zespół ds. integralności mechanicznej nie jest świadomy zmieniających się warunków pracy.

- Upewnij się który sprzęt w twoim zakładzie jest najbardziej podatny na CUI. Niektóre przykłady obejmują rury stalowe, rury zimnych warunkach lub w cyklicznej pracy, a także rury zawierające płyn korozyjny. Twój eksperci ds. korozji mogą dostarczyć informacji, które pomogą Ci zrozumieć CUI w twoim zakładzie.

- Kiedy przechodzisz przez instalację, szukaj uszkodzonej izolacji, osłon lub uszczelki, do których może dostać się woda. Obszary te powinny zostać sprawdzone, a izolacja naprawiona.

- Natychmiast zgłaszaj oznaki wszelkich wycieków, które zaobserwujesz. Poszukaj śladów płynu wewnątrz płaszcza izolacji, takich jak kapanie lub kałuże (nawet jeśli to „tylko woda”), przebarwienia, plamy rdzy i pęcherze. Kontynuuj, aby upewnić się, że miejsce przecieku zostało naprawione w odpowiednim czasie.

- Jeśli izolacja zostanie usunięta podczas prac konserwacyjnych lub remontu, skorzystaj z tej okazji, aby sprawdzić urządzenia pod kątem oznak korozji. Pamiętaj również, że zadanie nie jest zakończone, dopóki nie zostanie wymieniona izolacja.
