ژانویه ۲۰۲۲ برخی موارد در نقشه ها و دستورالعمل های عملیاتی ذکر نشده بود

نقشه ها و دستورالعمل ها باید دقیق و بروز بوده و می بایست از آن ها پیروی کرد

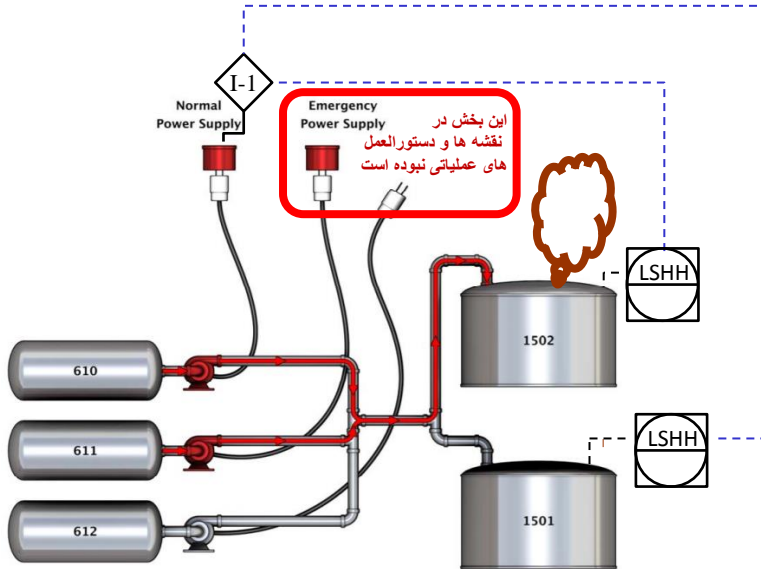
شکل ۱: شماتیک سیستم انتقال اولئوم (به مرجع زیر مراجعه کنید)

در ابتدا، این تاسیسات با یک منبع تغذیه و سه پمپ برقی و اتوماتیک ساخته شده بود و همین امر سبب میشد تا همواره تنها یک پمپ در سرویس باشد. برای جلوگیری از سرریز شدن مایع از مخزن، سیستم اینترلاک منبع تغذیه در مخازن ۱۵۰۱ و ۱۵۰۲ به ارتفاع سنج مایع متصل و در حالت حداکثر ارتفاع مجاز (High-High) منبع تغذیه قطع و پمپ متوقف میشد. با این حال در سال ۱۹۸۰، پس از چندین بار قطع برق، یک منبع تغذیه اضطراری بطور "موقت" به سیستم اضافه شد. اما این تغییر موقت هرگز در نقشه های خطوط لوله، ابزار دقیق (P&IDs) و همچنین دستورالعمل های عملیاتی اضافه نشده بود. از این مهمتر، سطح ارتفاع مایع در محل High-High با استفاده از روش اینترلاک کنترل نمی شد.

روزی که حادثه سرریز رخ داد، از اپراتور درخواست شده بود تا عملیات پمپاژ اولئوم را از مخزن ۶۱۰ به مخزن ۱۵۰۲ شروع نماید. برای صرفه جویی در زمان بطور همزمان با اتصال یک پمپ دیگر به منبع برق اضطراری پمپاژ از مخزن ۶۱۱ به مخزن ۱۵۰۲ نیز آغاز شد. این روش برای سالها از یک اپراتور به اپراتوری دیگر منتقل شده بود، اما نه تنها مستند نشده بلکه در برنامه ایمنی فرآیند نیز مدیریت نشده بود. سوئیچ High-High Level قادر به توقف انتقال مایع از مخزن ۶۱۱ و جلوگیری از پر شدن بیش از حد مخزن ۱۵۰۲ نبود و در نتیجه اولئوم سرریز شد.

- کلیه تغییراتی که می تواند بر فرآیند تأثیر گذارد (مانند تامین برق اضطراری) باید از طریق مدیریت تغییر (MOC) صورت پذیرد.
- بطور معمول سیستم های ایمنی اینترلاک های نباید برای متوقف کردن فرآیند پر شدن مخزن استفاده شوند. دستورالعمل های عملیاتی باید سطحی از ارتفاع مایع را برای متوقف کردن فرآیند پر شدن تعیین نمایند.

- در طول جلسات تجزیه و تحلیل خطرات فرآیند (PHA)، به نقشه ها با دقت نگاه کنید. اگر این نقشه ها با شرایط واقعی در واحد تطبیق نداشته و یا کمبودی دارند، حتماً به آن ها اشاره کنید.
- همه فعالیت هایی که بر اساس «روش های غیرمستند» انجام می شود به سرپرست خود یادآوری کنید. این فعالیت ها باید مکتوب شده، مورد ارزیابی قرار گرفته و به تأیید رسیده باشند.
- از دستورالعمل ها پیروی کنید. اگر این روش های اجرایی کامل نیستند و یا با شرایط واقعی تطبیق ندارند از فردی با صلاحیت بخواهید تا آنها را بررسی و اصلاح کند.
- مراقب تغییرات جزئی در سیستم فرآیند باشید. این تغییرات باید از طریق سیستم مدیریت تغییر (MOC) انجام گیرد.
