## 도면과 절차서상의 누락

2022년 1월

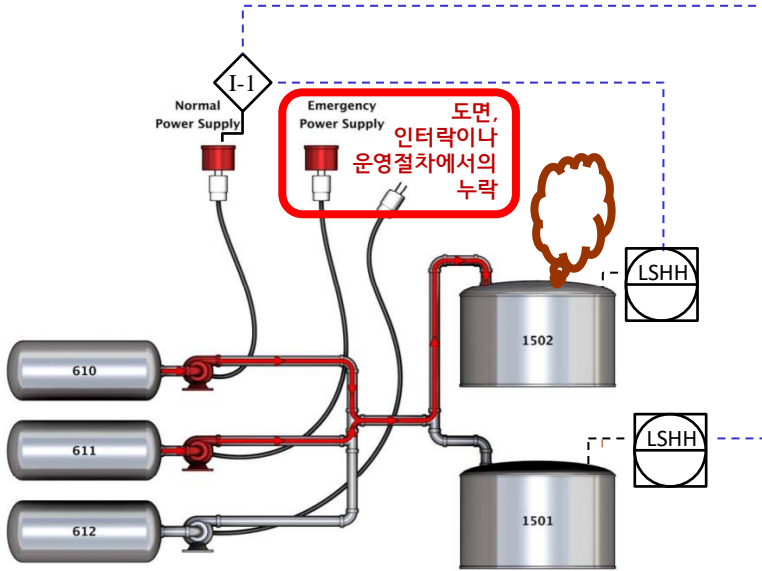
그림. 올룸 이송시스템 도식 (아래의 참조 조회)

원래 해당 시설은 하나의 전원 공급 장치와 3 개의 플러그인 펌프로 건설되었습니다. 이로 인해 한번에 펌프 한 기만 가동할 수 있었습니다. 저장 탱크의 과충전을 방지하기 위해 전원 공급 장치는 저장 탱크 1501 또는 1502의 액위가 高高(HiHi) 상태에 달하면 펌프를 정지시키는 인터락이 연동되어 있었습니다. 그러나 1980년대에는 여러번 정전 사태를 겪은 후 시스템에서 "임시" 비상 전원 공급 장치가 추가 되었습니다. 이 비상 시스템은 공정배관계장도(P&ID)에 기재되지 않았으며 운영 절차에도 추가되지 않았습니다. 중요한 사실은 HiHi 액위 연동에 의해 제어되지도 않았다는 것입니다.

범람한 날, 운전원이 호출되어 용기 610에서 저장 탱크 1502로 올룸을 펌핑하기 시작했습니다. 시간을 절약하기 위해 그는 또 다른 펌프를 비상 전원 공급 장치에 연결하여 용기 611에서 저장 탱크 1502로 이송하기 시작했습니다. 이 관행은 수년 동안 운전원에서 운전원으로 전수되었지만 공정 안전 프로그램 내에 문서화되거나 관리되지 않았습니다. 비상 전원 공급 장치가 HiHi 액위와 연동이 되어 있지 않아 용기 611으로부터의 이송이 차단되지 않았고 저장탱크 1502가 넘치며 올룸이 누출되었습니다.

- 공정 위험 분석(PHA) 회의에서 도면을 주의 깊게 살펴보고, 현장과 일치하지 않거나 누락된 내용은 지적하세요.
- 모든 "문서화되지 않은 관행"은 감독자에게 보고하세요. 이러한 관행은 기록되고 확인과 승인 과정을 거쳐야 합니다.
- 절차를 따르세요. 미진하거나 현재 관행과 일치하지 않는 경우 검토를 거쳐 올바르게 수정되게 해야 합니다.
- 프로세스에서의 사소한 변경 사항에 주의하세요. 이러한 변경은 변경관리절차(MOC)를 거쳐야 합니다.
