변경으로 인한 영향이 나타나는데 몇 년이 걸릴 수 있습니다!

2023년 1월

프로세스의 어떠한 변경도 관리가 필요합니다.

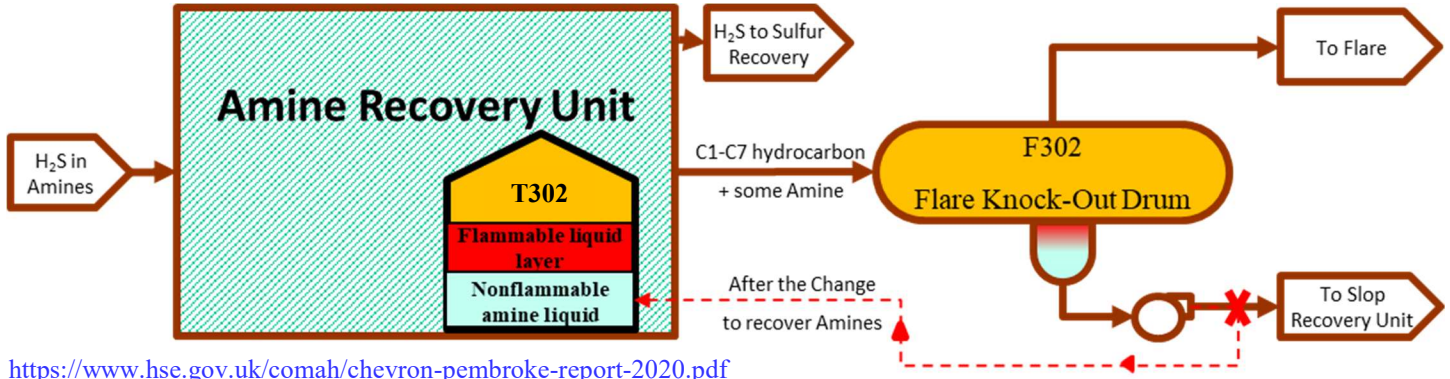
그림 1. 일부 아민이 슬로프(Slop)되는 초기 흐름도

사고발생 10년 보다 전에 아민 재생 유닛(Amine Recovery Unit, 이하 ARU)에서 시설의 변경이 있었습니다. 플레어 낙아웃 드럼에서 배출되는 폐 탄화수소 흐름 (Slop) 상의 아민을 회수하여 재사용하고자 원래 폐수 흐름을 안전하게 처리하기 위해 설계된 슬로프 시스템 으로 보내기보다 ARU의 302 탱크로 되돌아 가도록 배관을 재구성 하였습니다. 그런데 이런 변경의 실행을 문서화 하지 않았습니다. 이 변경으로 인해 302탱크내 액체 아민 상부에 인화성 액체의 탄화수소가 축적 되었습니다. 일부 운전원은 이러한 위험을 인지하여 주기적으로 302 탱크에서 인화성 물질을 주기적으로 드레인하였습니다.

- 도면이나 절차서내 기록이 빠질 수 있는 공정흐름 경로와 여타 조건(압력, 온도, 조성 등)의 변경을 살피세요.
- 점진적인 변경의 영향에 주의하세요. 관리가 안된 변경의 영향이 미미하여 심지어 몇 년이 지난 오랜 시간 동안 눈에 띄지 않을 수 있습니다.
- 각자의 변경관리 절차를 따르세요. 일부 회사는 변경의 다양한 형태를 관리하기 위해 다른 시스템을 가지고 있습니다.
- 변경에 따라서 절차서는 업데이트 되어야 합니다. 절차를 주의 깊게 읽고, 작업을 어떻게 안전하게 할지 이해할 때까지 진행하지 마십시오.
