Το χειρότερο συμβάν με αμμωνία που έγινε ποτέ – Τι μπορούμε να μάθουμε;

Μέρη της δεξαμενής μετά την έκρηξη

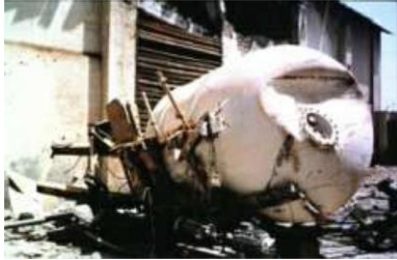
Εικόνα 1. Εμπρόσθιο μέρος δεξαμενής

Γιατί συνέβη αυτό το περιστατικό; Η δεξαμενή δεν ήταν μόνιμα εγκαταστημένη· επρόκειτο για μια δεξαμενή φορτηγού βυτιοφόρου η οποία γέμιζε στον χώρο του προμηθευτή και στη συνέχεια μεταφερόταν στην εγκατάσταση. Η δεξαμενή είχε κατασκευαστεί σύμφωνα με τους κανονισμούς και ήταν 11 ετών όταν αστόχησε. Η επαναλαμβανόμενη υπερπλήρωση της δεξαμενής οδήγησε σε υπερπίεση και σχηματισμό ρωγμών. Αυτό εντοπίστηκε το 1991. Εργαζόμενοι της συντήρησης επισκεύασαν τις ρωγμές και η δεξαμενή συνέχισε να χρησιμοποιείται. Την μέρα πριν το συμβάν, η δεξαμενή είχε πληρωθεί στο 124% της ονομαστικής χωρητικότητας.

Σε service υγροποιημένου αερίου, η υπερπίεση μπορεί να οδηγήσει σε σημαντική καταπόνηση και, όπως και σε αυτή την περίπτωση, να προκαλέσει αστοχία της δεξαμενής. Επιπλέον της καταστροφής, η εγκατάσταση είχε ένα ανεπαρκώς σχεδιασμένο πλάνο αντιμετώπισης έκτακτης ανάγκης. Ευτυχώς, το συμβάν αυτό έγινε κατά τη διάρκεια των διακοπών για το Ραμαζάνι και υπήρχαν λιγότεροι άνθρωποι κοντά.

- Κρίσιμες πληροφορίες για τη διεργασία, όπως η μέγιστη στάθμη πλήρωσης της δεξαμενής, πρέπει να αναγράφονται στην δεξαμενή, στην θέση της σύνδεσης για την πλήρωση και να αποτελούν ειδική προειδοποίηση κατά τη διαδικασία πλήρωσης.

- Να μην υπερπληρώνουμε ή υπερβαίνουμε ποτέ την ονομαστική χωρητικότητα ενός δοχείου. Αν παραδοθεί περισσότερο υλικό από την ονομαστική χωρητικότητα της δεξαμενής που φορτώνουμε, να συμβουλευόμαστε τον προϊστάμενό μας.

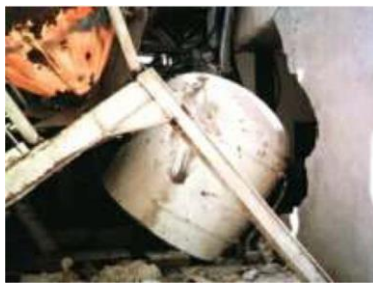
Εικόνα 2. Οπίσθιο μέρος δεξαμενής
