અત્યાર સુધીની સૌથી ભયંકર એમોનિયા દુર્ઘટના— આપણે શું શીખી શકીએ ?

ડિસેમ્બર-૨૦૨૩

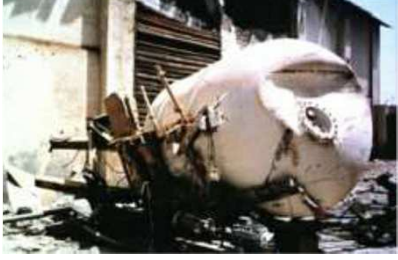
ચિત્ર ૧. ટેન્કરનો આગળનો ભાગ

વિસ્ફોટ પછી ટેન્કરના ભાગો

આ ઘટના કેમ બની ? ટાંકી કાયમી ધોરણે સ્થાપિત કરવામાં આવી ન હતી. તે એક ટ્રક ટાંકી હતી જે એમોનિયા સપ્લાયરની સાઈટ પર ભરવામાં આવતી હતી. પછી તેને મિલમાં લઈ જવામાં આવતી હતી. ટ્રક ટાંકી નિયમો અનુસાર બનાવવામાં આવી હતી અને જ્યારે તે નિષ્ક્રમ ગઈ ત્યારે તે ૧૧ વર્ષથી વપરાશમાં હતી. ટાંકીના વારંવાર ઓવરફિલિંગને કારણે તેમાં વધારે પડતાં દબાણના કારણે તિરાડ ઉત્પન્ન થઈ. ૧૯૯૧ માં આ શોધી કાઢવામાં આવ્યું હતું. મરમ્મત કરનાર કામદારોએ તિરાડોનું સમારકામ કર્યું અને ટેન્કરનો ઉપયોગ ચાલુ રાખ્યો. ઘટનાના આગલા દિવસે, ટેન્કર તેની નિર્ધારિત ક્ષમતા કરતાં ૧૨૪% ભરાઈ ગઈ હતી.

- જોખમી પ્રક્રિયાની માહિતી જેમ કે મહત્તમ ટાંકી ભરવાનું સ્તર, ટાંકી પર, ફિલિંગ કનેક્શન કરવામાં આવતી જગ્યા પર નોંધવું જોઈએ અને ભરવાની પ્રક્રિયામાં વિશેષ ચેતવણી દર્શાવવી જોઈએ.
- વેસલની નિર્ધારિત કરેલ ક્ષમતા કરતાં ક્યારેય વધારે ના ભરો. જો ટાંકી ભરવાની નિર્ધારિત ક્ષમતા કરતાં વધારે મટીરીયલ આવે, તો તમારા સુપરવાઈઝરનો સંપર્ક કરો.
- ટાંકીઓ અને અન્ય સાધનોના સમારકામ માટે વિશેષ કુશળતા જરૂરી છે. જો તમને એવું રિપેર કરવાનું કહેવામાં આવે કે જે કરવા માટે તમે પ્રશિક્ષિત અથવા પ્રમાણિત નથી, તો તેને પ્રશ્ન કરો. પ્રક્રિયા આપત્તિ કરતાં પ્રક્રિયામાં વિલંબ કરવો વધુ સારું છે.
- આ ઘટના વિશે કેમિકલ એન્જિનિયરિંગ પ્રોગ્રેસનો લેખ અહીં મફતમાં વાંચો :

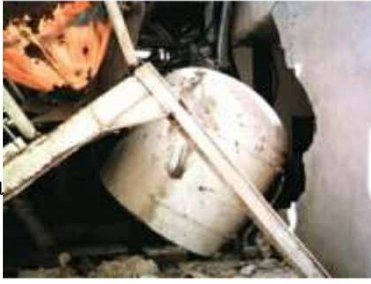
ચિત્ર ૨. ટેન્કરનો પાછળનો ભાગ
