పొరపాటు (ఎర్రర్ ట్రాప్) విపత్తుకు దారితీస్తుంది

జనవరి 2024

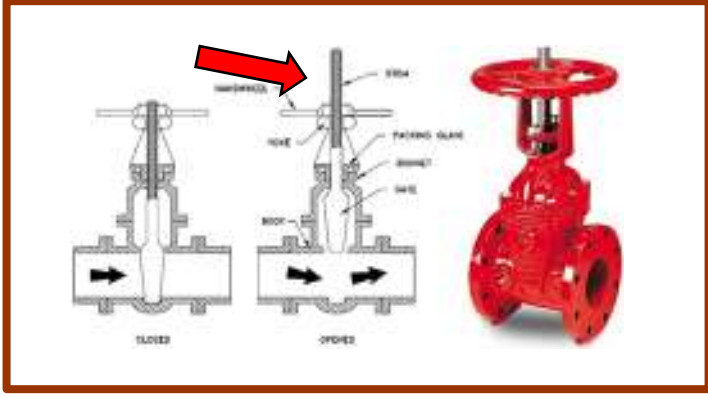
చిత్రం 1 : రైజింగ్ స్టెమ్ వాల్వ్లు

WWT ప్రాంతంలో తుపాను నీటి నిలుపుదల చెరువుకు దారితీసే డ్రైక్ కాలువలపై రైజింగ్ స్టెమ్ (Fig. 1) మరియు స్ట్రీక్ స్టెమ్ వాల్వ్లు (Fig. 2.) రెండింటినీ ఉపయోగించారు. ఆపరేటర్లు రైజింగ్ స్టెమ్ వాల్వ్ యొక్క వీల్ (ఎరుపు బాణం) పైన ఉన్న స్టెమ్ ను గమనించడం ద్వారా వాల్వ్ స్థానాన్ని సులభంగా చూసేందుకు అవకాశం ఉంటుంది. స్ట్రీక్ స్టెమ్ వాల్వ్లు స్థానం యొక్క దృశ్యమాన సూచనను అందించవు (నీలం బాణం): గేట్ పైకి లేచినప్పుడు స్టెమ్ హ్యాండ్ వీల్ పైకి లేవదు. ట్యాంక్ డ్రైక్ కోసం డ్రైక్ డ్రయిన్ పై ఫిక్స్డ్ స్టెమ్ వాల్వ్ భౌతికంగా తిప్పకుండా దాని వాస్తవ స్థితిని తెలుసుకోవడం ఆపరేటర్లకు కష్టంగా ఉంటుంది. ఆ ప్రాంతంలో వెలుతురు సరిగా లేకపోవడంతో ఆపరేటర్లకు వాల్వ్ స్థానం గమనించడం కష్టమైంది. మరిన్ని వివరాల కోసం, CSB నివేదిక NO. 2010.02.I.PR చూడండి

- ఒకేలా కనిపించే రెండు గేట్ వాల్వ్లు ఉన్నాయి. (చిత్రాలు 1 మరియు 2)
- ఒకే సేవలో రెండు విభిన్న స్టెమ్ వాల్వ్లను కలిగి ఉండటం వల్ల ఈ పరిస్థితిలో పొరపాటు జరిగే అవకాశం ఉంది.
- ఆపరేటింగ్ విధానాలు సురక్షిత ఆపరేషన్ ప్రక్రియ కొరకు సూచనలను అందిస్తాయి. వాల్వ్ స్థానాలు గందరగోళంగా ఉన్న చోట, సరైన వాల్వ్ స్థానాన్ని వివరించడానికి చిత్రాలు సహాయపడతాయి.
- మారుమూల ప్రాంతాలలో పేలవమైన లైటింగ్ వలన పరికరాలలో చిన్న చిన్న తేడాలను చూడటం కష్టతరం గా ఉంటుంది మరియు ఈ సంఘటనకు దారితీసింది.

- మీరు ఒకే సారూప్యంగా కనిపించే పరికరాలు విభిన్నంగా పని చేస్తున్నట్లు గమనిస్తే, మీ సూపర్వైజర్ కు తెలియజేయండి. పొరపాటు లను తొలగించడానికి అనేక మార్గాలు ఉండవచ్చు:
 - ఆపరేటింగ్ విధానాలను మెరుగుపరచడానికి వాల్వ్లు లేదా ఇతర పరికరాల కోసం సరైన స్థానం లేదా అమరికల చిత్రాలను జోడించి చూపించవలెను.
 - కొన్ని వాల్వ్లను మార్చండి, తద్వారా అవన్నీ ఒకే విధంగా పనిచేస్తాయి మరియు అలాంటి మార్పులను మేనేజ్ మెంట్ ఆఫ్ చేంజ్ (MOC) ని ఉపయోగించి చేయాలి.
- పేలవమైన లైటింగ్ ఆపరేటింగ్ కార్యకలాపాలను మరింత కష్టతరం చేస్తుంది, కాబట్టి లోపాలను తగ్గించడానికి మరియు సాధారణ భద్రతను మెరుగుపరచడానికి ఆయా ప్రాంతాలలో లైటింగ్ ను మెరుగుపరచమని సిఫార్సు చేయండి. (మళ్ళీ, MOC ని అనుసరించండి)
- కొన్ని కంపెనీలు ఎర్రర్ ట్రాప్ లను నియర్-మిస్ లని పరిగణలోకి తీసుకుంటాయి మరియు వాటిని నియర్-మిస్ లేదా ఇతర రిపోర్టింగ్ ఫారమిని ఉపయోగించి నివేదించాలని కోరుతున్నాయి.
- మరొక వాల్వ్ ఎర్రర్ సంఘటన కోసం జూన్ 2006 బీకాన్ ను కూడా చూడండి.

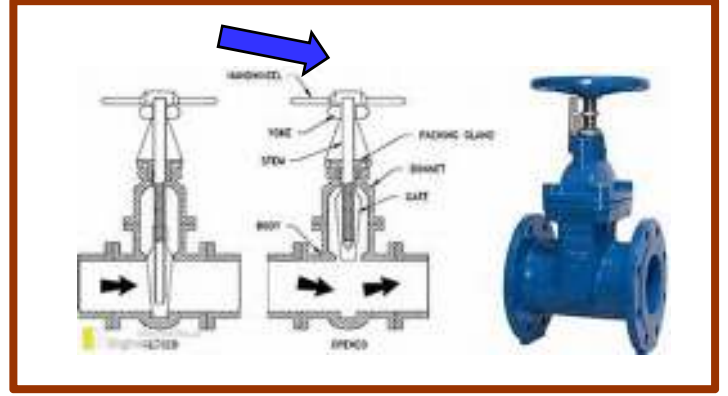
చిత్రం 2: స్ట్రీక్ స్టెమ్ వాల్వ్లు
