## غلطی کا جال تباہی کی طرف جاتا ہے۔

For more details, see CSB Report NO. 2010.02.I.PR

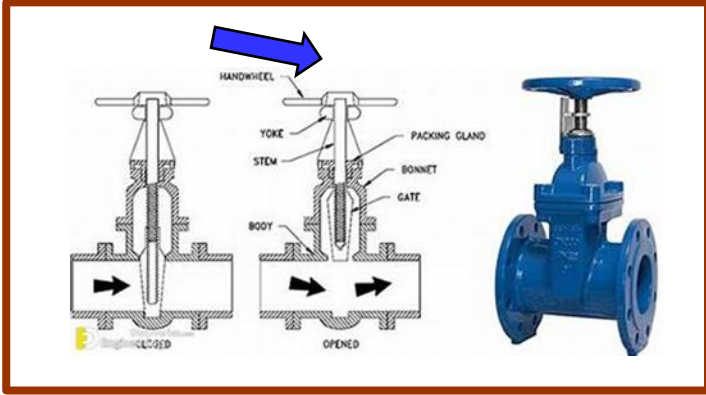
تصویر 2: فکسڈ اسٹیم والوز

ٹینک فارم نے ڈبلیو ڈبلیو ٹی کے علاقے میں طوفانی پانی کو برقرار رکھنے والے تالاب کی طرف لے جانے والے نالیوں پر بڑھتے ہوئے اسٹیم (تصویر 1) اور فکسڈ اسٹیم والوز (تصویر 2) دونوں کا استعمال کیا ہے۔ بڑھتے ہوئے اسٹیم والوز نے آپریٹرز کو والو وہیل (سرخ تیر) کے اوپر تے کا مشاہدہ کر کے والوز کی پوزیشن کو آسانی سے دیکھنے کی اجازت دی۔ فکسڈ اسٹیم والوز پوزیشن کا بصری اشارہ فراہم نہیں کرتے ہیں (نیلے رنگ کا تیر): جب گیٹ اٹھایا جاتا ہے تو اسٹیم ہینڈ وہیل کے اوپر نہیں اٹھتا ہے۔ آپریٹرز کے لیے یہ فکسڈ اسٹیم والوز اصل پوزیشن کو جسمانی طور پر موڑے بغیر ٹینک ڈائک کے لیے ڈیک ڈرین پر پے جاننا مشکل تھا۔ علاقے میں ناقص روشنی نے آپریٹرز کے لیے والوز کی پوزیشنوں کو دیکھنا مشکل بنا دیا۔

- اگر آپ کو ایسا سامان نظر آتا ہے جو ایک جیسا لگتا ہے لیکن مختلف طریقے سے چلتا ہے تو اپنے سپروائزر کو بتائیں۔ غلطی کے جال کو دور کرنے کے کئی طریقے ہو سکتے ہیں:
- والوز یا دیگر آلات کی درست پوزیشن یا سیدھ دکھا کر آپریٹنگ طریقہ کار کو بہتر بنانے کے لیے تصاویر شامل کریں۔
- کچھ والوز کو تبدیل کریں تاکہ وہ سب ایک ہی طریقے سے کام کریں اور مینجمنٹ آف چینج کا استعمال کرتے ہوئے ایسی تبدیلیاں کریں۔
- جہاں ناقص روشنی کاموں کو مزید مشکل بناتی ہے، وہاں غلطیوں کو کم کرنے اور عمومی حفاظت کو بہتر بنانے کے لیے علاقے میں روشنی کو بہتر بنانے کی سفارش کرتے ہیں۔ (دوبارہ، مینجمنٹ آف چینج کی پیروی کریں)
- کچھ کمپنیاں ایرر ٹریپس کو قریب سے یاد کرتی ہیں اور چاہتی ہیں کہ ان کی اطلاع قریبی مس یا دیگر رپورٹنگ فارم کے ذریعے کی جائے۔
- والوز کی خرابی کے ایک اور واقعے کے لیے جون 2006 کا بیکن بھی دیکھیں۔

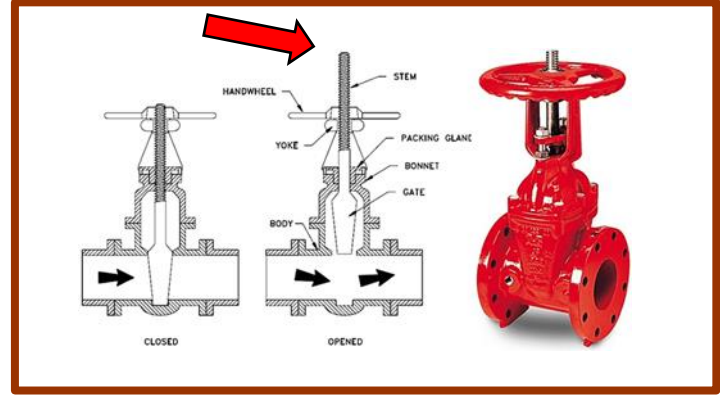
تصویر 1: ابھرتے ہوئے اسٹیم والوز
