Koroze - další skrytá hrozba

Srpen 2024

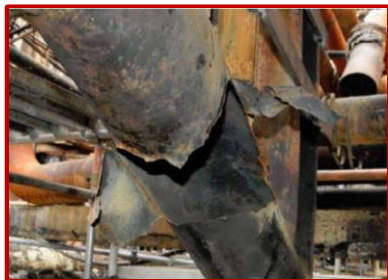
Obrázek 1.

Na obrázku 1 je zobrazen starší úsek potrubí, o kterém bylo rozhodnuto, že i přes jeho korozi bude provozován do příští kontroly. Potrubí selhalo, uvolnila se horká hořlavá kapalina, ze které se vytvořil oblak par. Oblak se vznítil a způsobil rozsáhlý požár. K žádným obětem na životech nedošlo.

- Při obchůzkách si všimněte známek koroze, jako jsou odbarvená izolace, skvrny na zařízení, potrubí nebo konstrukcích, a poškozený beton.
- Všimněte si míst, kde je poškozená izolace a kde může dojít k zatečení a nasycení izolace nebo protipožární vrstvy vodou.
- Materiál odkapávající ze zaizolovaného potrubí může být známkou toho, že byla poškozena izolace, nebo se může také jednat o únik. Nakládejte se všemi „kapkami“ obezřetně a nahláste je svému nadřízenému. Nepokoušejte se identifikovat únik bez vhodných osobních ochranných pracovních prostředků.
- Při otevírání potrubí a zařízení kontrolujte těsnění a těsnicí kroužky. Pokud vykazují známky poškození, např. změnu barvy nebo praskliny, oznamte to svému nadřízenému. Může to znamenat, že materiál těsnění nebo těsnicího kroužku není vhodný pro daný provoz.

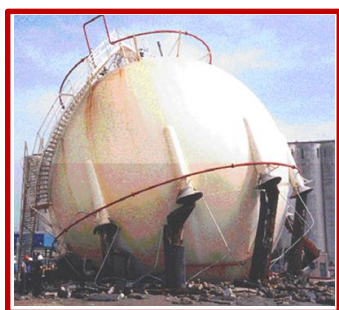
Obrázek 2.

Na obrázku 2 je kulová skladovací nádrž se zkapsalněným zemním plynem (LNG), u které proběhla hydraulická zkouška. Jako zkušební médium byla použita voda (hustota 1,0 kg/m³), která má však více než dvojnásobnou hustotu než LNG (0,45 kg/m³). Nosné konstrukce nádrže byly vybaveny pasivní protipožární ochranou a nikdo nerozpoznal, že pod vrstvou této ochrany došlo ke korozi. Dodatečné zatížení vodou způsobilo selhání nosných nohou. Jedna osoba byla zraněna a jedna zemřela.
