Kaagnasan – isa pang nakatagong banta

Agosto 2024

Kaagnasan – ito ay nasa loob, labas at sa buong paligid ng iyong planta

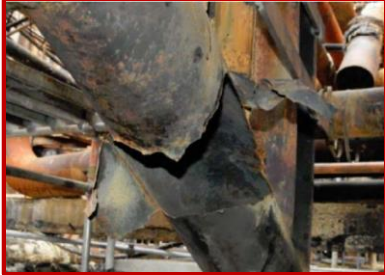
Pigura 1.

Sa Pigura 1., isang mas lumang seksyon ng mga tubo ay naagnas, ngunit isang desisyon ang ginawa upang ipagpatuloy ang operasyon hanggang sa susunod na inspeksyon. Nabigo ang mga tubo, naglabas ng mainit, nasusunog na likido, na bumuo ng ulap na singaw. Nagliyab ito at nagdulot ng malaking apoy. Walang nasawi.

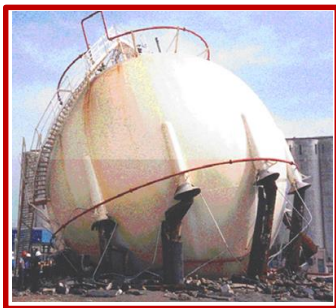
Pigura 2.

Sa Pigura 2., isang pabilog na tangke ng Liquefied Natural Gas (LNG) na serbisyo ay sinusuri sa pamagitan ng hydro. Ang tubig (timbang na espesipiko ay 1.0) ay ginamit bilang materyal sa pagsubok ngunit higit sa dalawang beses ang siksik o bigat kaysa sa LNG (timbang na espesipiko = 0.45). Ang mga binti ng globo ay pinahiran para hindi tablan ng apoy at walang nakaisip na ang kaagnasan ay naganap sa ilalim ng hindi tinatablan ng apoy. Ang karagdagang karga ng tubig ay naging sanhi ng pagkabigo ng mga binti. Isang tao ang nasugatan, at isa pa ang nasawi.
