యాజమాన్య పద్ధతిలో మార్పును అమలు చేయుట

జూలై 2017

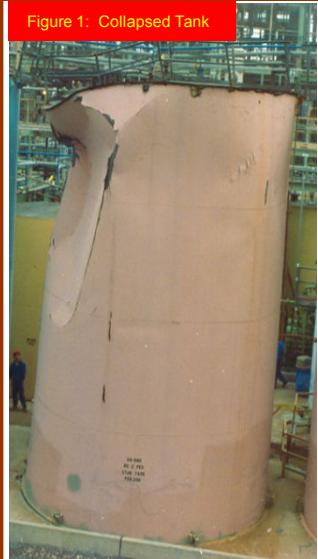
సంఘటన-1: ఒక తక్కువ పీడనము ఉన్న వెంట సిస్టమ్ స్టోర్జ్ ట్యూంక్ 20 అడుగుల (6 మీ) చుట్టూ కొలత మరియు 30 అడుగుల (9 మీ) ఎత్తు దానిలో కొన్ని మార్పులు చేసి వాతావరణములోకి ఉద్ధారాలను తగ్గించడానికి అమర్చారు. ట్యూంక్ 20 సంపత్తురాలుగా వాడకంలో ఉంది. ట్యూంకును అధిక పీడనాన్ని మరియు వ్యాక్యూమ్ నుండి రక్కించేందుకు, ట్యూంకుపై సాధారణ ట్రీడర్ వెంటతో పాటు ట్యూంక్ లోపల సైట్రోజనెంట్ కప్పబడిన రక్షణ వ్యవస్థ ఉండేది. క్రొత్త సిస్టమ్ మరింత సంక్లిష్టమైనది. దానిలో కంప్లెషర్ మరియు సంక్లిష్టమైన పైపులను కలిగి ఉంది. ట్యూంక్ మరల వాడకం లోనికి తీసుకువచ్చారు. మరియు దానిని నింపారు. మొదటిసారి దానిని భారీ చేసినప్పుడు ఆ ట్యూంకు కూలిపోయినది (చిత్రం-1). ఎందుకనగా దానిని సరియైన విధానంలో వెంటింగ్ చేయలేదు. అర్ధస్ఫ్రెషాత్తు ఏవిధమైన లీకులు లేవు, ఎటువంటి గాయాలు కాలేదు, అయితే ట్యూంకును మార్పువలని వచ్చినది.

ఒకటప సంఘటనలో ఎమ్.బి.సి. పున: పరిశీలన జరిగింది. అయితే అందరి అపేర్చర్కు శిక్షణ పూర్తి కాలేదు. త్రైనింగ్లో కొత్త వెంట కంప్లెషర్ మరియు కండెసర్వర్ ఎక్కువ దృష్టి పెట్టారు. ఆ శిక్షణ కార్బోక్యూమంలో $\frac{1}{2}$ అంగుళం (13 మి.మీ.) వాల్వు యొక్క ప్రాముఖ్యత అది ఇన్వెస్టిగేషన్ ట్యూచింగ్ పై పడే పీడన / వాక్యూమ్ ప్రభావాన్ని గుర్తించలేదు. కూలిపోయన తరువాత ట్యూచింగ్ వాల్వు మూసిసిన్నట్లు గుర్తించారు. ఆ సిస్టమ్ అంతటికి ముఖ్యమైన రక్షణ కవచం ఆ వాల్వునే. ఆ వాల్వును తెలిచి సీలు చేసి లేదా త్రాళం వేసి ఉంచవలసినది. దాని యొక్క డిజైను మరియు శిక్షణను సులభతరం చేసి ఉంటే - మానవ త్విధానికి అస్థారం ఉండేది కాదు. చిన్న చిన్న తప్పుల యొక్క విపరాలు సేకరించి, మానవ త్విధాలను నివారిస్తే పెద్ద ప్రమాదాలను అరికట్టే వీలు ఉంటుంది.

- ప్లౌంటులో అమలు చేసే మార్పులపై అందరికి తప్పనిసిగా శిక్షణ ఇచ్చేలా చూసుకోండి. కొత్త పరికరాలను వాడే విధానం అందరికి అర్థమయ్యేలా చూడండి. క్రొత్త పరికరాన్ని వినియోగంలో సందేహాలు ఉంటే నిపుణుల సహాయం కేరండి.
- మీ ప్లౌంటు యొక్క యాజమాన్య పద్ధతులను అనుసరించుకుండా ఎన్నటికీ పైపుల మరియు ఇతర సాంకేతిక పరికరాలు మార్పులు చేయాడు.
- యంత పరికరాలలో మార్పులను చేసినట్లుయై, దాని వలన మానవ త్విధాలు జరిగే అస్థారం ఉంది - యాజమాన్యం వారికి, ఇంజనీర్కు ఆ విషయం చెప్పి, వారి సలహాతో ఆ పరికరాల వాడుకను ఇంకా సులభతరం అయ్యేలా చర్చలు తీసుకోండి.
- ఇతరులు వాడే పరికరాలలోని మార్పులను సమగ్రంగా తెలుసుకోండి. అనగా ట్రుక్ కంపెనీలు, ముఖ్యంగా మీ ప్లౌంటులో వినియోగించేవి.
- ఏదైనా రసాయనాన్ని పదార్థాన్ని ఒకదానిలోంచి ఇంకాక దానిలోనికి బదిలీ చేసున్నప్పుడు అన్ని వాల్వులు సరియైన స్టోర్జులో ఉండేలా చూసుకోండి. (ఆగస్టు 2015 బికాన్ చూడండి)

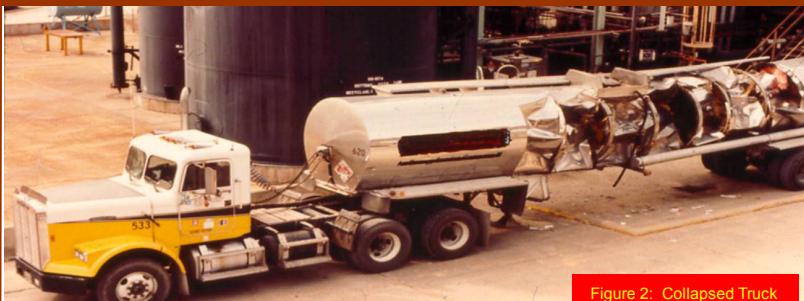
Figure 2: Collapsed Truck

సంఘటన-2: ఒక ట్రుక్ కంపెనీకి సంబంధించిన ట్రుక్ను ఆధునికరించారు. తద్వారా ట్యూచింగ్ చేసారు (గొట్టాలు చేసారు). దాని వలన సైట్రోజన్ పోనును నిచ్చేనతో ట్రుక్ పైకి ఎక్కుకుండా అనుసంధానం చెయ్యివచ్చు. ఆ ట్రుక్ పై భాగంలో సైట్రోజన్ లైను పై ఒక వాల్వు ఉంది. అది పొరపాటున మూసివేయబడినది. ప్లౌంటులో ఉన్న పంపు ద్వారా ట్యూంక్లో ఉన్న పదార్థాన్ని పంచ చేస్తున్నప్పుడు వాల్వు మూడి ఉండడం వలన సైట్రోజన్ ట్రుక్ లోనికి వెళ్లాడు. వ్యాక్యూమ్ ఏర్పడి, ట్రుక్ ట్యూంక్ బ్రద్లె కూలిపోయాడి. ఆ ట్యూంకర్కు గల పీడనము / వ్యాక్యూమ్ను విడుదల చేసే పరికరము వనిచేయలేదు (చిత్రం-2)

రెండవ సంఘటనలో ఎమ్.బి.సి., పున: పరిశీలన జరగలేదు. చిన్న మార్పును, ట్రుక్ యాజమాన్య చేసిన త్విధముకు దారి తీసింది. క్రొత్తగా అమర్చిన వాల్వును ట్రుక్ డ్రైవర్ తర్వాగా అర్థం చేసుకున్నాడు. ట్రుక్లోని పదార్థాన్ని దిగువుతి చేసేటప్పుడు పొరపాటున ట్రుక్ పైన గల సైట్రోజన్ వాల్వును తెరవడం మరిచాడు.
