Mal Alinhamento + Corrosão = Falha!

Julho 2004

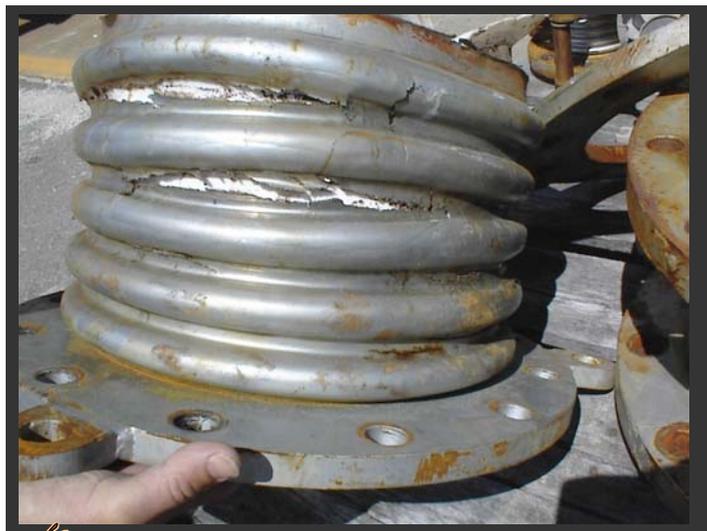
Esta junta de expansão de aço inoxidável revestida com TFE era parte da tubulação de um sistema que continha alta concentração de HCL. A junta de expansão não foi instalada adequadamente e o HCL endureceu o fole de aço inox. Este endurecimento acompanhado da fadiga provocada pelo desalinhamento levou a falha da junta. A falha catastrófica que você observa na foto ocorreu no dia seguinte a uma inspeção visual. Felizmente, a pressão do sistema era baixa, o vazamento foi pequeno e na ocasião não havia ninguém nas proximidades. Neste caso não houveram acidentes, contudo se as circunstâncias tivessem sido ligeiramente diferentes...

- Tubulação onde esta junta estava instalada tinha um desalinhamento de aproximadamente ¾ de polegada. Isto provocou tensão na junta.
- Os três parafusos limitadores da extensão e compressão não foram instalados na junta devido a limitações de espaço. Isto permitiu movimentos excessivos e tensões adicionais na junta.
- A especificação para esta junta mudou quando um novo processo químico foi ajustado, mas a junta de expansão não foi substituída pela junta com especificação correta, que requeria outro tipo de aço inoxidável. Isto contribuiu para o endurecimento do aço inox pelo HCL permitindo a falha por fragilização

- ✓ Juntas de expansão são equipamentos de engenharia de precisão e **DEVEM** ser instalados corretamente!
- ✓ Se assegure que o equipamento foi instalado de acordo com as especificações do fabricante!!! Use o procedimento de Gerenciamento de Mudanças (MOC) para revisar QUALQUER modificação.
- ✓ Ao realizar inspeções visuais, observe toda mudança com relação a inspeções anteriores e notifique o departamento de inspeção. *Proteja-se contra falhas repentinas durante a inspeção.* Algumas vezes a inspeção visual em equipamentos em operação não é suficiente. O equipamento deve ser desmontado ou simplesmente substituído num intervalo definido.
- ✓ Saiba e planeje considerando as causas das falhas:
 - 1) Juntas de Expansão são os pontos fracos em tubulações.
 - 2) Desalinhamento pode provocar tensões.
 - 3) HCl endurece aço inoxidável.

Programas de inspeção e manutenção não devem desconsiderar causas comuns e modos esperados de falha para juntas de expansão.
