2004年12月

孟帕尔 (Bhopal) —— 一个悲剧事件

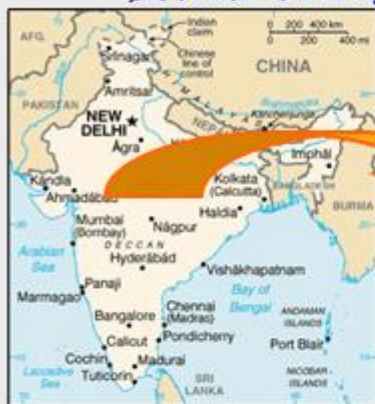
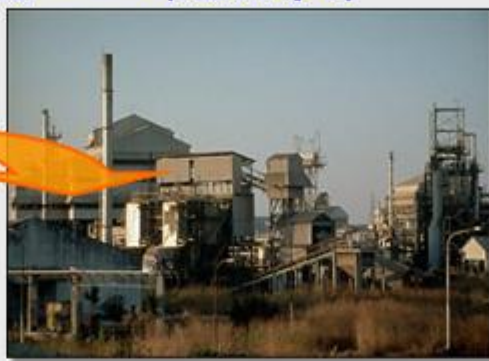
联合碳化物孟帕尔 (Bhopal) 工厂

? 参与调查的大多数专家认同的基本原因是：大量的水进入了MIC贮罐。水与MIC起反应，温度压力升高，几个安全系统不能应对这一情况。最终容器的释放装置动作，释放出MIC气体。

要理解在你的工艺中所有的材料的反应性危害。阅读安全数据手册中有关反应性的部分，充分理解在你的操作程序中所有的有关反应的指令，并知道为什么你有这样那样的安全系统（如：连锁、释放装置、洗涤装置），它们又是如何工作的。

如果在你的区域有材料会与水起反应 1) 当你为了维修而清洗设备时或无论何时使用水管时，都要谨慎小心；并且 2) 记住压缩空气可能含有冷凝水——一定要确保吹扫管线前工艺空气中不含水。

对于贮存有危险材料，尤其是那些有反应性材料的容器，如果温度或压力快速升高，要明白理解你所要采取的应急程序。
