Bhopal— Um trágico acontecimento

Dezembro 2004

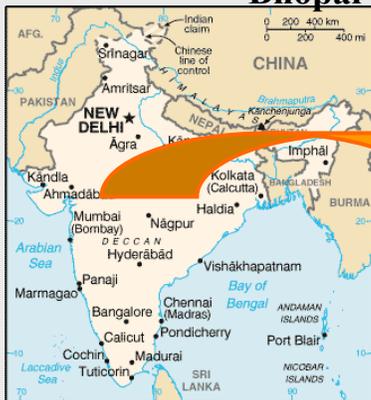
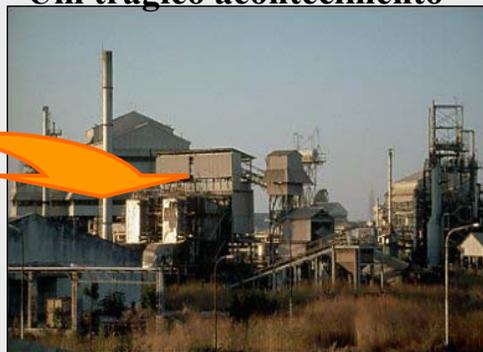
Fábrica da Union Carbide Bhopal
