El Aislamiento NO Previene La Corrosión

Febrero 2005

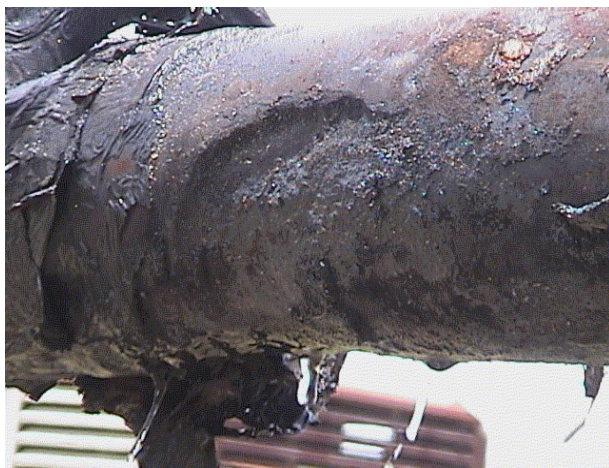
Corrosión de Tuberías

La fotografía a la izquierda demuestra la corrosión externa de una tubería de fenol. La tubería estaba aislada y falló antes de que la corrosión fuese descubierta. Aunque nadie fue herido, fue muy costoso corregir el daño ambiental y reparar el sistema de tuberías.

El aislamiento termal y contra fuegos proporciona una "cubierta" que esconde la corrosión y crea un ambiente apropiado para su comienzo y desarrollo. Esta cubierta puede atrapar humedad o derrames químicos, y bajo ciertas circunstancias formar condiciones corrosivas, atacando el acero subyacente. Oculta a la vista, la corrosión a menudo progresa desapercibida por años y puede dar lugar a fallos.

- Sepa qué estructuras y equipo en su proceso tienen el potencial para la corrosión dentro del aislamiento.
 - ❑ Inspeccione todos los puntos donde la humedad pueda acumularse
- Conozca y busque las muestras de corrosión oculta:
 - ❑ Manchas o descoloramiento de moho
 - ❑ Bombas, ampollas o burbujas
 - ❑ Escapes, goteos o pequeñas señales de olores ó vapores
- Inspeccione - Mire, pero no toque.
 - ❑ Si usted disturba un área seriamente corroída, un escape puede ocurrir. Planee las inspecciones. Cuando sea necesario, cierre los sistemas antes de remover corrosión.

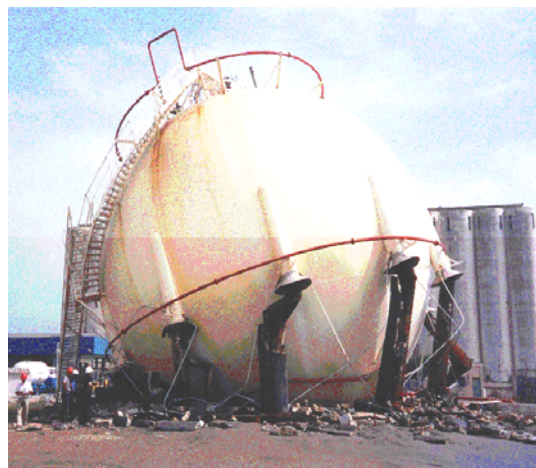
Corrosión de Elementos Estructurales

La esfera en la fotografía a la derecha se derrumbó durante una prueba hidráulica. El tratamiento a prueba de fuego de los sostenes ocultaron la corrosión del acero estructural. Cuando la esfera fue parcialmente llenada de agua, se derrumbó. Una persona murió y otra fue seriamente herida.
