2008年10月

结冰撑裂了停用的管道并引起大火!

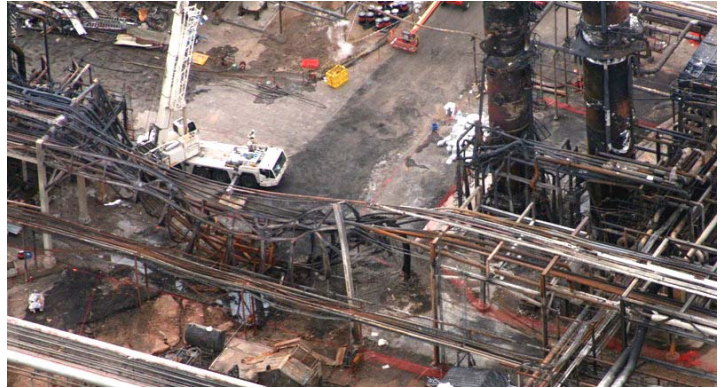
在一次工艺变更修改中，炼油厂的一段管道退出了使用。这段在现场停用的管道并没有被取掉，也没有用盲板与在用的管道之间隔断。而是通过关闭的隔离阀来隔断管道间的连接。在用的管道内在高的压力下，内部含有丙烷液体，而丙烷中含有作为单独水相被带出来的少量液态水。隔离阀阀门的底座由于残渣堆积，致使其中一个隔离阀没有被全部关严。这就使得液态丙烷从在用的管道中渗入到停用的管道中。而其中的水由于它

比丙烷重，于是就积聚在停用的管道的低点。在冬天里，这些积聚在停用管道中的水结冻了。当水结冻，它的体积就会膨胀，从而引起了停用管道的开裂。当气候转暖后，冰融化了，丙烷就从在用管道，通过未关严的隔离阀和开裂的管道泄漏出来。一个巨大的可燃蒸气云团就形成了，并最后被点燃。由此引发的大火致使四人受伤，炼油厂人员疏散，而且炼油厂因此停产关闭了近两个月。大火也对其它设备和管道造成了严重破坏，导致了另外的可燃原料的泄漏，因此加剧了火情。两吨多的氯也因受到大火的影响而从罐体中泄漏出去。

- 确保所有的工艺修改，包括从工艺中取消设备和管道，都要通过变更管理的审核。
- 确保在你的工厂的那些不经常使用的设备，要么与在用设备和管道上做到直接分断，要么使用盲板或其它可靠的隔离手段来实现可靠的隔离。
- 要考虑那些不经常使用的或流量低的分支管路，可能存在材料聚集的潜在危险。
- 要为冬天的寒冷天气做好准备。确保你遵循应对冬天的程序和规定，以防止关键设备结冻。
