防火保护——长螺栓无法兰阀

2010年4月

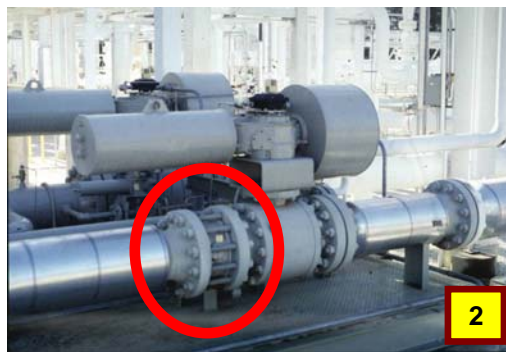
这种金属罩子内包裹的是所谓的“长螺栓无法兰阀”(也称之为长螺栓阀、夹心阀、无法兰阀、或者对夹式阀)。图 2 和图 3 中用红色圆圈圈出的部分就是这种阀的示例, 当然这是把金属罩子去除后的情况。这些阀门本体上没有法兰, 使之可以与管道法兰或容器法兰通过螺栓相连接, 并且它暴露在外的螺栓长度超过 3 英寸(约 7 厘米)。如果这个区域发生火灾, 长螺栓就很可能与火焰直接接触。热量会使螺栓膨胀变长, 导致阀门两端的垫片松动而引起泄漏。如果泄漏出的材料是可燃或易燃性材料时, 这无异于火上浇油(见图 4)。如果管道内有压力, 则会产生喷射状的大火, 导致更多的损失。

- 如果你在可燃、易燃材料或液化石油气应用场合中使用有长螺栓法兰, 要确保这些罩子总是有适当的维护。
- 装在长螺栓法兰阀上的罩子会掩盖腐蚀或其它损坏。应该定期移除这些罩子以检查罩子下的法兰和阀门是否完好, 并在检查之后立即恢复。
- 这类罩子是被动性防火措施, 仅仅用于短时间的火灾防护, 而更加本质安全的解决办法是用全法兰式阀门来替换无法兰阀。
