**Proteção contra Incêndio – Válvulas com Pernos Longos (Não Flangeadas) Abril 2010**

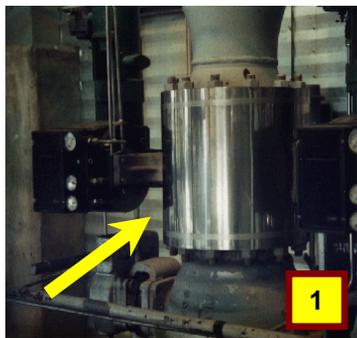
Será que reconheces a cobertura metálica (seta amarela) na Figura 1 como um importante equipamento de segurança? Se estiver danificada ou se estiver em falta, reportarás esta situação de modo a que possa ser reparada ou substituída?

A cobertura metálica que reveste os pernos com um material resistente a chamas, envolve todo o conjunto com uma cobertura de aço inoxidável de modo a protegê-lo do calor das chamas e do contacto directo com as mesmas. Esta peça é um importante dispositivo de segurança. Deverá ser reinstalada adequadamente caso tenha sido removida para manutenção. Deverá ainda de ser inspeccionada periodicamente para verificar se está em boas condições e qualquer avaria deverá ser reportada para que seja reparada.

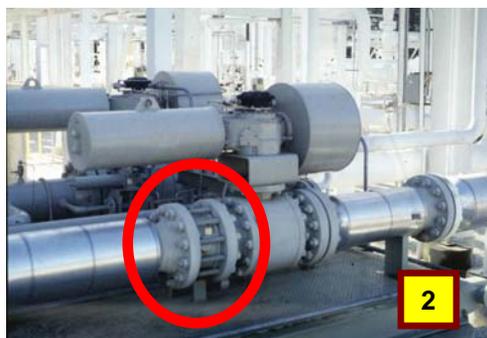
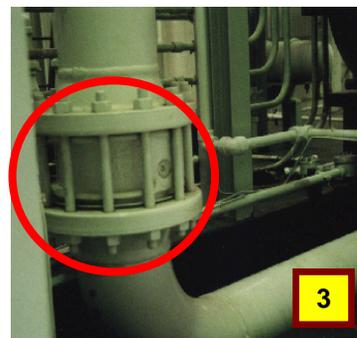
A cobertura de metal envolve um equipamento denominado “válvula não flangeada com pernos longos” (também chamada válvula de pernos longos, válvula tipo sanduíche, válvula não flangeada, ou válvula tipo “wafer”). Alguns exemplos, com a cobertura metálica removida podem ser observados nas Figuras 2 e 3. Essas válvulas não possuem flanges integradas para conexão com as flanges das tubagens ou flanges de equipamentos processuais; têm parafusos expostos maiores que 3 polegadas (cerca de 7 cm). Se ocorrer um incêndio nas proximidades, estes pernos longos poderão ficar em contacto directo com as chamas. O calor das chamas poderá dilatar e alongar estes pernos, permitindo assim derrames pelas juntas de ambos os lados da válvula. Se o produto derramado for inflamável ou combustível, acrescentará mais combustível ao incêndio (ver Figura 4). Se a tubagem estiver pressurizada, potenciais jactos de fogo causarão ainda mais destruição.
